## CRÉDITS ET REMERCIEMENTS

Cette étude a été réalisée par la firme Patri-Arch, consultants en patrimoine et architecture, pour la MRC de Lotbinière dans le cadre de l'Entente de développement culturel intervenue entre le ministère de la Culture et des Communications du Québec et la MRC de Lotbinière.

Québec, avril 2018

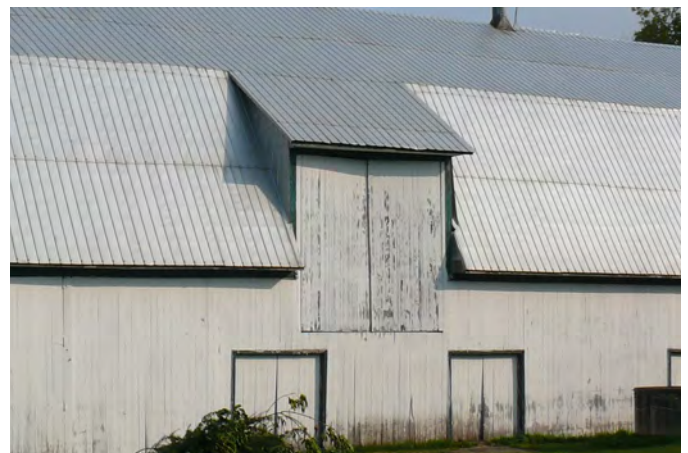
Lucarne de garnaud en appentis dépourvue de son pont d'accès sur une grange-étable située au 353, rang Bois-Franc Est, à Notre-Dame-du-Sacré-Cœur-d'Issoudun.

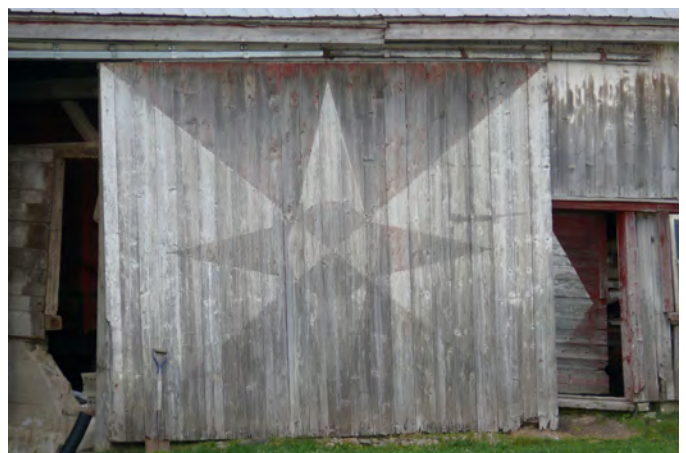
Motifs délavés sur une porte d'une grange-étable située au 2824, route Principale, à Saint-Édouard-de-Lotbinière.
