N° 2021\_33030\_IBER\_0642\_02

Saint-Narcisse-de-Beaurivage (33030)

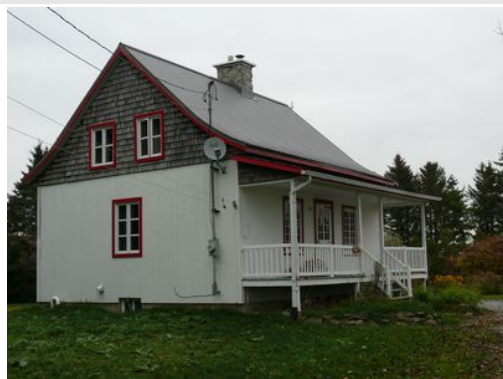
Cette résidence probablement construite entre 1875 et 1900 fut restaurée il y a quelques années. Elle possède une architecture typique du modèle de la maison québécoise d'influence néoclassique. Dotée d'une toiture à deux versants aux larmiers recourbés, la maison possède une grande variété de matériaux traditionnels, soit la planche de bois verticale sur les façades inférieures et le barreau de bois dans les pignons, des fenêtres en bois à petits carreaux, une porte en bois et une galerie couverte en façade. Les planches cornières et les chambranles entourant la porte et les fenêtres participent également au décor de cette résidence bien entretenue. La tôle profilée de la toiture et quelques fenêtres ne sont pas des composantes traditionnelles.

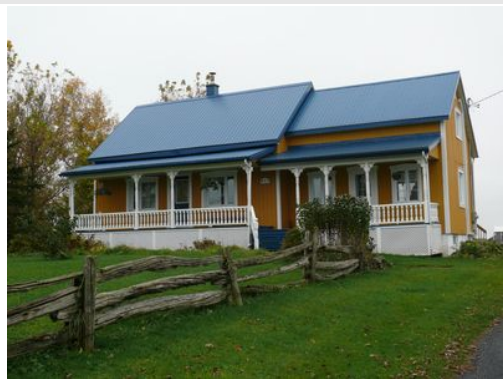
N° 2021\_33030\_IBER\_0651\_02\_02

Ce cottage vernaculaire américain, probablement construit entre 1880 et 1950, a conservé sa composition, sa volumétrie, une porte en bois, une galerie couverte en façade munie d'aiseliers, de poteaux tournés et d'une balustrade. Ses façades sont revêtues d'un revêtement en planche de bois verticale agrémenté de chambranles et de planches cornières. La maison est complétée d'un volume annexe de même style greffé à la façade droite. En contrepartie, le revêtement de la toiture, le revêtement de l'auvent, les fenêtres et une porte sont contemporains.

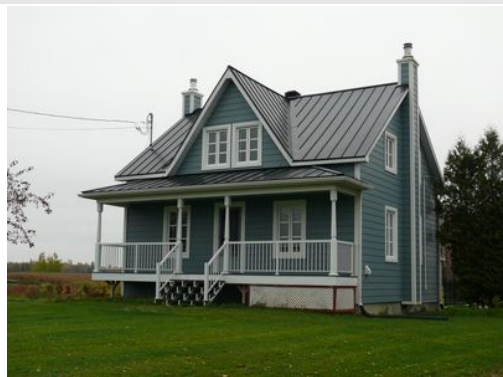
N° 2021\_33030\_IBER\_0803\_08

Construit vers 1900, ce cottage vernaculaire américain avec lucarne-pignon possède toujours l'emplacement de ses ouvertures, sa volumétrie d'origine et sa galerie couverte. Cette maison a été rénovée entre 2013 et 2021 lui faisant perdre plusieurs composantes anciennes. Dans son état actuel, tous les éléments sont récents. Toutefois, les éléments nouveaux ont été choisis dans le respect du style d'origine. Le revêtement de tôle imite la tôle pincée traditionnelle, les fenêtres reprennent le modèle à battants à grands carreaux et le revêtement extérieur rappelle le parement de planche de bois horizontale à clin.

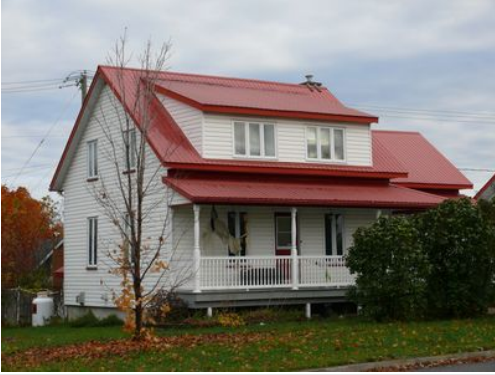
| <p>Ce cottage vernaculaire américain construit vers 1905 a conservé sa composition, sa volumétrie, une galerie couverte en façade munie d'aisseliers, de poteaux tournés et d'une balustrade. La maison est complétée d'un volume annexe de même style greffé à la façade droite. En contrepartie, le revêtement de la toiture, le revêtement de l'auvent, le revêtement extérieur, les fenêtres et les portes sont contemporains.</p> | | | |

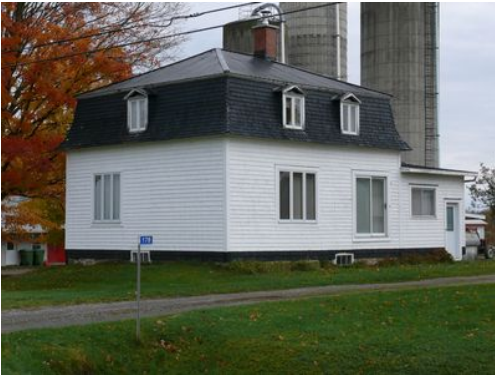
| <p>Cette maison à mansarde d'influence Second Empire construite vers 1880 a conservé son toit brisé à quatre versants aux brisis galbés, un revêtement extérieur en bardeau de bois complété de planches cornières, des fondations en pierre et un revêtement en bardeau de bois sur les brisis. En revanche, la composition initiale des façades a été passablement modifiée et la volumétrie d'origine est altérée par un agrandissement sur la façade droite. De plus, les terrassons de la toiture sont revêtus de tôle profilée, les portes et les fenêtres sont contemporaines.</p> | | | |

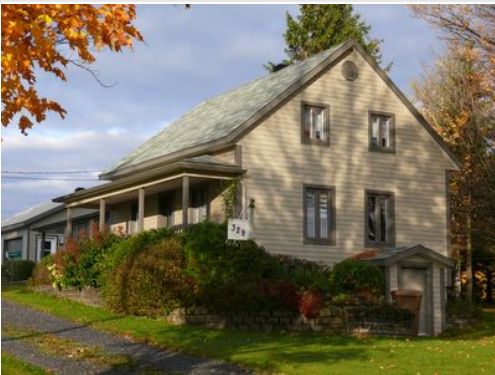
| <p>Ce cottage vernaculaire américain construit vers 1920 a conservé sa composition, sa volumétrie et une galerie couverte en façade. En contrepartie, le revêtement de la toiture, le revêtement de l'auvent, le revêtement extérieur, les fenêtres et les portes sont contemporains.</p> | | | |

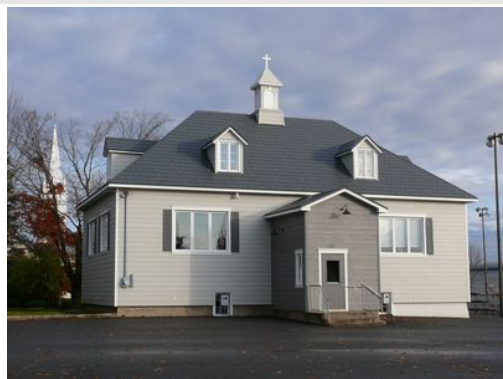
N° 2021\_33030\_PRIN\_0350\_02

Cette ancienne école de deux classes fut construite en 1938 par Joseph Genest. Fermée à une date indéterminée, elle est ensuite convertie en centre des loisirs. Son style architectural avec toiture à quatre versants surmontée d'un clocheton central reste représentatif des écoles érigées en milieu rural au cours de la première tranche du 20<sup>e</sup> siècle selon les plans du Département de l'instruction publique. Si sa volumétrie, sa composition générale et son clocheton ont été préservés, toutes les autres composantes sont de facture récente.

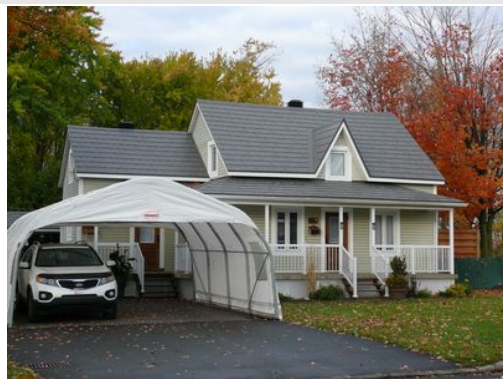
N° 2021\_33030\_PRIN\_0409\_02

Construit vers 1900, ce cottage vernaculaire américain avec lucarne-pignon possède toujours l'emplacement de ses ouvertures, sa volumétrie d'origine et sa galerie couverte. Une porte ancienne en bois a également été préservée. En revanche, le revêtement extérieur, le revêtement de la toiture, les fenêtres et les garde-corps sont récents.

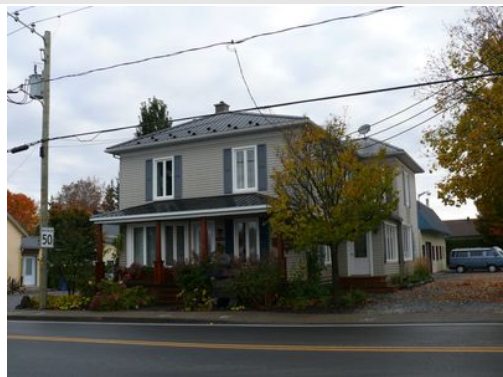
N° 2021\_33030\_PRIN\_0430\_08

Cette maison cubique construite vers 1930 a conservé sa volumétrie, sa composition, l'emplacement de ses ouvertures ainsi qu'une galerie couverte décorée de poteaux ouvragés. En revanche, le revêtement de la toiture, le revêtement extérieur, le revêtement de l'auvent, les portes et les fenêtres sont contemporains.

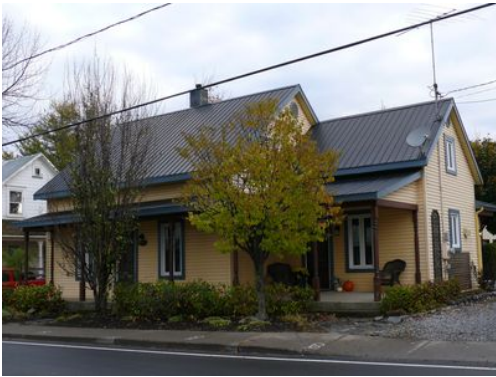
| <p>Ce cottage vernaculaire américain construit vers 1900 a conservé sa composition, sa volumétrie ainsi qu'une galerie couverte en façade munie de poteaux tournés. La maison est complétée d'un volume annexe de même style greffé à la façade droite. En contrepartie, le revêtement de la toiture, le revêtement de l'auvent, le revêtement extérieur, les fenêtres et les portes sont contemporains.</p> | | | |

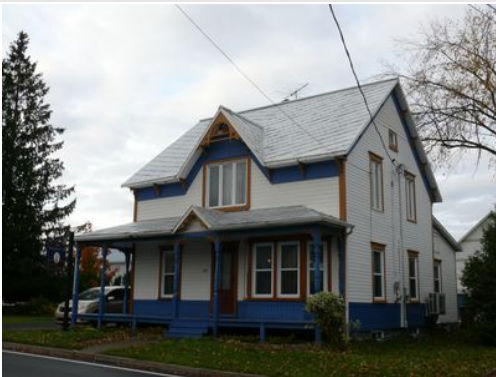
| <p>Probablement construite entre 1880 et 1940, cette maison a autrefois servi de salon funéraire. Elle est représentative du cottage vernaculaire américain avec lucarne-pignon et possède toujours l'emplacement de ses ouvertures, sa volumétrie d'origine, une fenêtre en saillie et sa galerie couverte. Cette dernière, revêtue d'un auvent décoré d'un fronton, possède des poteaux ouvragés et des aisseliers. La résidence se démarque également par la conservation de plusieurs autres composantes anciennes et traditionnelles. On retrouve notamment un revêtement de tôle à la canadienne sur la toiture et sur l'auvent, un revêtement extérieur composé de planche de bois horizontale à feuillure complété de chambranles et de planches cornières, des portes anciennes en bois, des boiseries décoratives et une corniche à consoles. Des fenêtres contemporaines constituent les seules composantes contemporaines.</p> | | | |

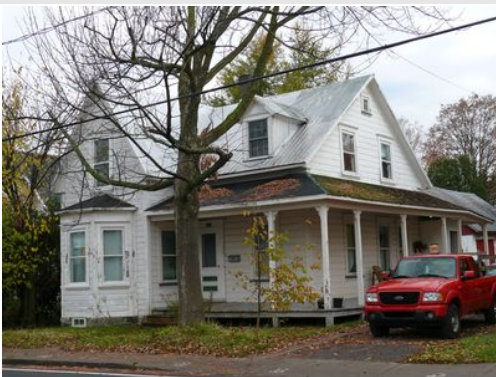
| <p>Construit vers 1910, ce cottage vernaculaire américain avec plan en L possède toujours sa volumétrie d'origine, sa composition, ses fondations en pierre et une galerie couverte agrémentée d'aiseliers finement ouvragés couvrant deux façades. Un revêtement en planche de bois horizontale à feuillure complété de chambranles et de planches cornières, un oriel disposé dans l'avancée donnant sur la rue et des retours de corniche participent à la conservation du cachet ancien de cette demeure. Des fenêtres à guillotine en bois et des portes anciennes à panneaux complètent le décor. Les seules composantes contemporaines sont le revêtement de tôle profilée sur la toiture, des fenêtres et le revêtement en bardeau d'asphalte sur l'auvent.</p> | | | |

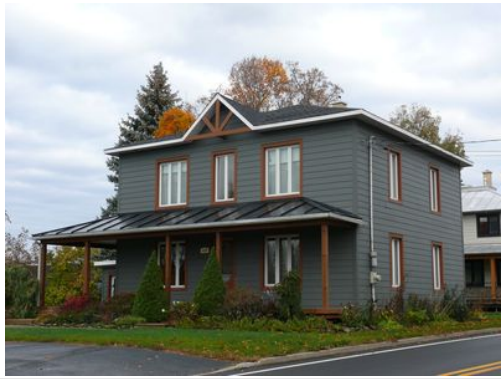
N° 2021\_33030\_PRIN\_0469\_08

Cette maison cubique construite vers 1915 a conservé sa volumétrie, sa composition, l'emplacement de ses ouvertures ainsi qu'une galerie couverte dont l'auvent est revêtu de tôle pincée. En revanche, le revêtement de la toiture, le revêtement extérieur, les portes et les fenêtres sont contemporains.

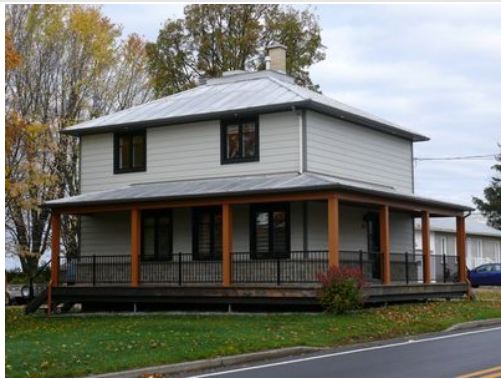
N° 2021\_33030\_PRIN\_0471\_08

Cette maison cubique construite vers 1937 a conservé sa volumétrie, sa composition, l'emplacement de ses ouvertures, un revêtement de tôle pincée sur la toiture ainsi qu'une galerie couverte dont l'auvent est revêtu de tôle pincée. En revanche, le revêtement extérieur, les portes et les fenêtres sont contemporains et la composition d'origine de la façade principale a été modifiée.

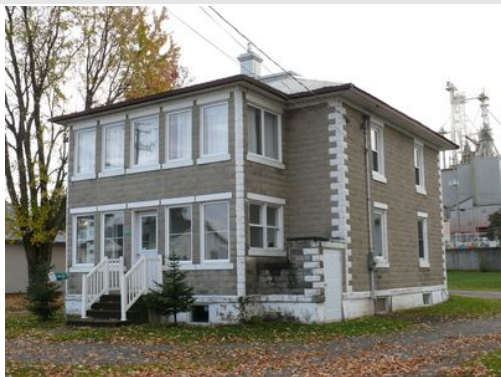
N° 2021\_33030\_SANN\_0386\_08

Cette maison cubique construite entre 1890 et 1950 a conservé sa volumétrie, sa composition, l'emplacement de ses ouvertures, une belle cheminée ouvragée en tôle ainsi qu'un revêtement en blocs de béton imitant la pierre de taille. Ce revêtement est décoré de chaînages d'angle et de linteaux. En revanche, le revêtement de la toiture, les portes et les fenêtres sont contemporains.

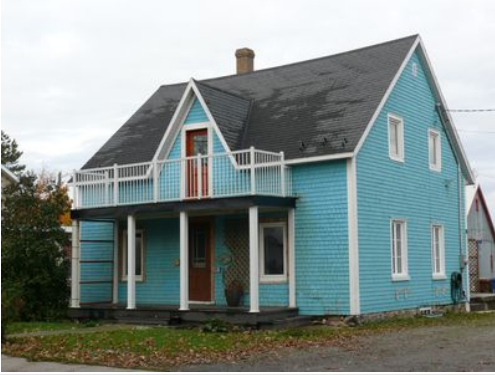
| Commentaires<br>Construit vers 1880 et bien assis sur des fondations en pierre, ce cottage vernaculaire américain avec lucarne-pignon possède toujours l'emplacement de ses ouvertures, sa volumétrie d'origine, un revêtement de bardeau de bois complété de planches cornières et des portes en bois. En revanche, le revêtement de la toiture, les fenêtres et les garde-corps sont récents. | | | |

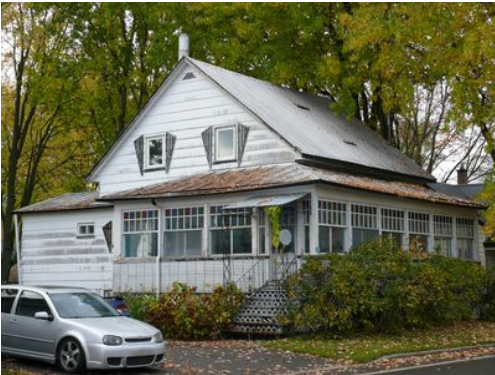
| Commentaires<br>Ce cottage vernaculaire américain construit vers 1904 a conservé sa composition, sa volumétrie ainsi qu'une véranda munie de fenêtres anciennes en bois avec de petits carreaux et d'une porte ancienne en bois. La toiture de la véranda est toujours revêtue de tôle pincée. La maison possède également des garde-corps en fer ornemental. En contrepartie, le revêtement de la toiture, le revêtement extérieur et des fenêtres sont de conception contemporaine. | | | |

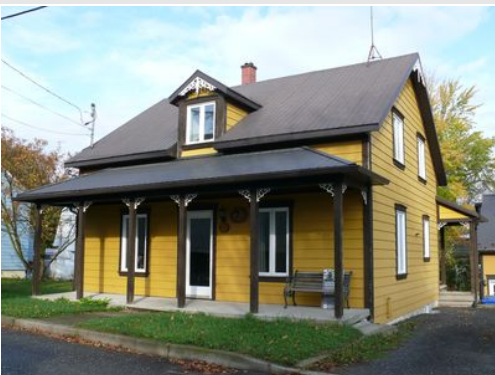
| Commentaires<br>Ce cottage vernaculaire américain construit vers 1936 aurait anciennement accueilli la caisse populaire de Saint-Narcisse-de-Beaurivage. La maison a conservé sa composition, sa volumétrie et une galerie couverte en façade munie d'aisseliers. En contrepartie, le revêtement de la toiture, le revêtement de l'auvent, le revêtement extérieur, les fenêtres et les portes sont contemporains. | | | |

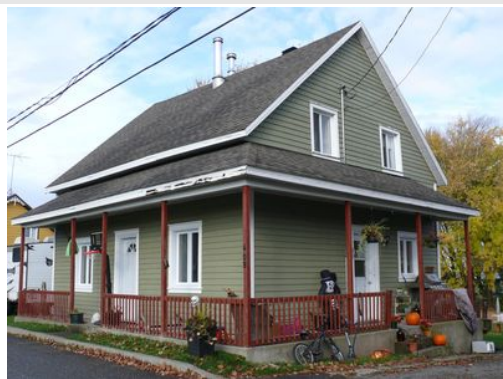
N° 2021\_33030\_STFR\_0409\_08

Ce cottage vernaculaire américain construit vers 1900 a conservé sa composition, sa volumétrie et une galerie couverte accrochée à deux façades. Le revêtement extérieur est composé de planches de bois horizontales à clin complété de chambranles et de planches cornières. En contrepartie, le revêtement de la toiture, le revêtement de l'auvent, les fenêtres et les portes sont contemporains.

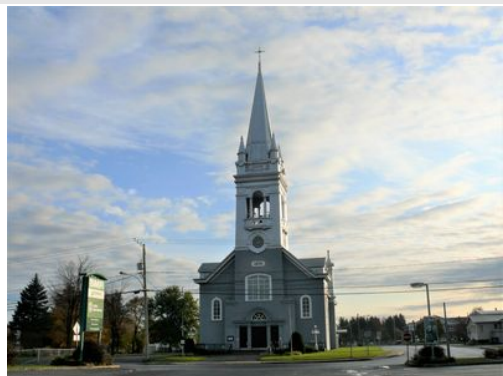
N° 2021\_33030\_PRIN\_0380\_01

La paroisse de Saint-Narcisse est fondée en 1872 et une première église est édifée. Incendiée sept ans plus tard, on procède à la construction du lieu de culte actuel en 1879-1880 selon les plans de l'architecte Siroy Lafleur par les entrepreneurs Jacques Fradet et François Gosselin. L'église se compose d'une nef de plan rectangulaire à trois vaisseaux prolongée par un chœur plus étroit terminé par une abside en hémicycle. La réalisation du décor intérieur est entreprise en 1890 par le sculpteur François Dion et l'entrepreneur Jacques Fradet. L'église acquiert une façade de style néoclassique après les travaux de 1913 effectués selon les plans des architectes Pierre Lévesque et David Ouellet par l'entrepreneur Jean Larochelle. Le bâtiment possède toujours sa volumétrie d'origine, sa composition, un revêtement extérieur en tôle embossée ainsi que ses portes et fenêtres anciennes. Le revêtement en tôle à la canadienne du toit a été refait en 2008.

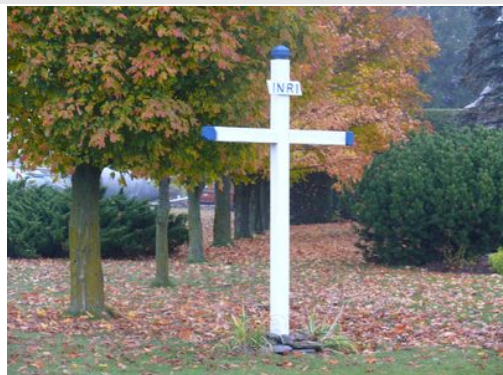
N° 2021\_33030\_SJOS\_0512\_croix\_01

Cette croix de bois de type simple est peinte en blanc et les extrémités à décor polygonal sont peintes en bleu.

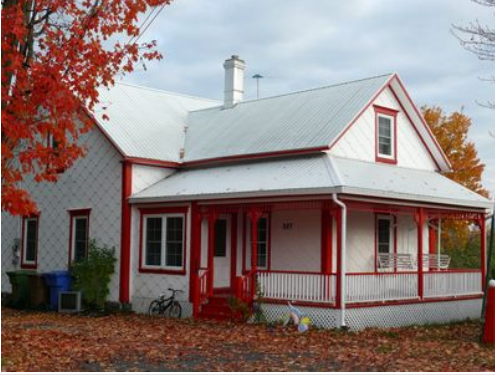
| <p>Peut-être construit entre 1880 et 1930, ce cottage vernaculaire américain avec plan en L possède toujours sa volumétrie ancienne, sa composition et une galerie couverte agrémentée d'aiseliers, d'une balustrade ainsi que d'un lambrequin. Un revêtement en bardeau d'amiant-ciment alvéolé complété de chambranles et de planches cornières moulurés, une cheminée revêtue de tôle et une porte en bois participent à la conservation du cachet ancien de cette demeure. En revanche, les fenêtres et le revêtement de tôle profilée sont contemporains.</p> | | | |

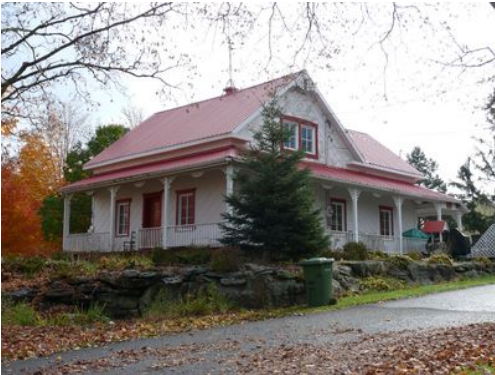
| <p>Construit vers 1910, ce cottage vernaculaire américain possède toujours sa volumétrie ancienne, sa composition et une galerie couverte agrémentée d'aiseliers et d'une balustrade. Un revêtement en bardeau d'amiant-ciment alvéolé complété de chambranles moulurés et de planches cornières, des retours d'avant-toit et des boiseries participent à la conservation du cachet ancien de cette demeure. En revanche, les fenêtres, la porte et le revêtement de tôle profilée sont contemporains.</p> | | | |

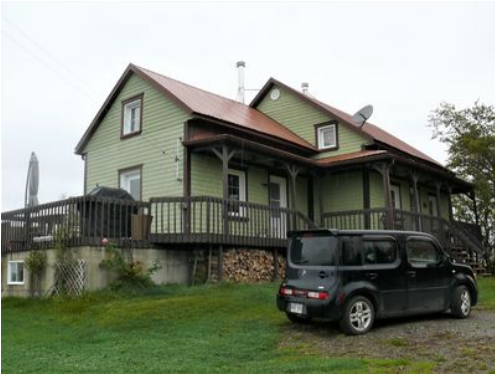
| <p>Ce cottage vernaculaire américain, orienté au sud et construit vers 1880, a conservé sa composition, sa volumétrie, un revêtement en bardeau de bois complété de chambranles et de planches cornières ainsi qu'une galerie couverte sur la façade principale. La maison est complétée d'un volume annexe de même style greffé à la façade gauche. En contrepartie, le revêtement de la toiture, le revêtement de l'auvent, les fenêtres et les portes sont contemporains.</p> | | | |

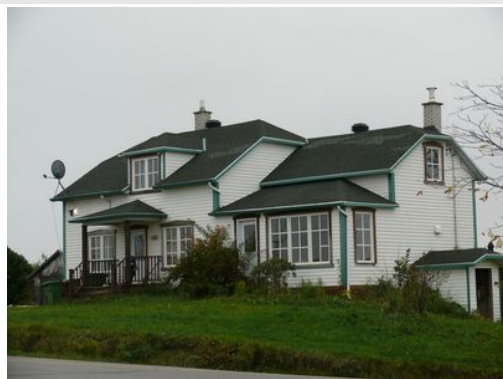
N° 2021\_33030\_SMIR\_0658\_08

| Ce cottage vernaculaire américain à toit avec demi-croupes a conservé sa volumétrie d'origine et la composition de ses façades. En outre, il est complété d'un volume annexe de même style greffé à la façade droite. En revanche, tous les autres éléments anciens ont été remplacés par des composantes contemporaines. | |

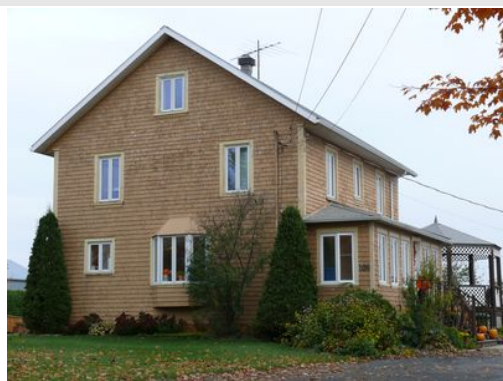
N° 2021\_33030\_STHO\_0108\_02

| Ce cottage vernaculaire américain à deux étages, orienté au sud, a conservé sa volumétrie ainsi qu'un revêtement en bardeau de bois complété de chambranles et de planches cornières. En revanche, tous les autres éléments anciens ont été remplacés par des composantes contemporaines. | |

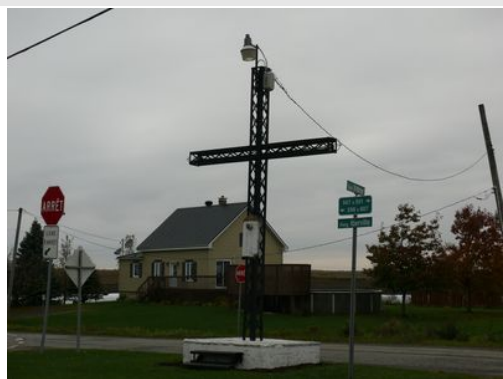
N° 2021\_33030\_IBER\_0598\_croix\_01

| Cette croix de métal peinte en noir a des extrémités à motif rond. Le décor du pal est à motif géométrique. Hampe : Niche vide faite en bois. La croix est éclairée. | |

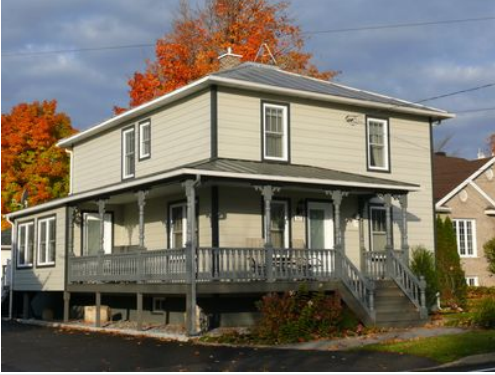
| <p>Cette maison cubique construite entre 1890 et 1950 a conservé sa volumétrie, sa composition, l'emplacement de ses ouvertures, un revêtement de tôle pincée sur la toiture et sur l'auvent. On retrouve également une galerie couverte accrochée à deux façades et agrémentée de poteaux tournés, d'une balustrade ainsi que d'aiseliers. En revanche, le revêtement extérieur, les portes et les fenêtres sont contemporains.</p> | | | |

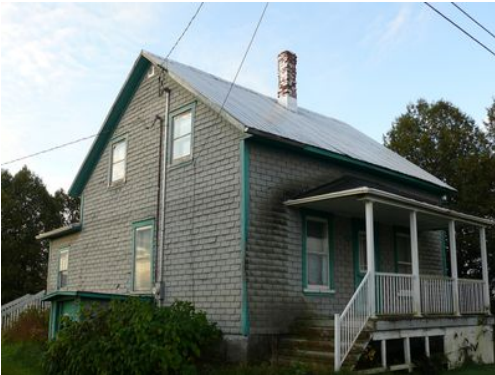
| <p>Ce cottage vernaculaire américain probablement construit entre 1880 et 1950 a conservé sa composition, sa volumétrie, des fenêtres en bois anciennes, une porte ancienne en bois ainsi qu'une galerie couverte sur la façade principale. En contrepartie, le revêtement de la toiture, le revêtement de l'auvent, les garde-corps et le revêtement extérieur sont contemporains.</p> | | | |

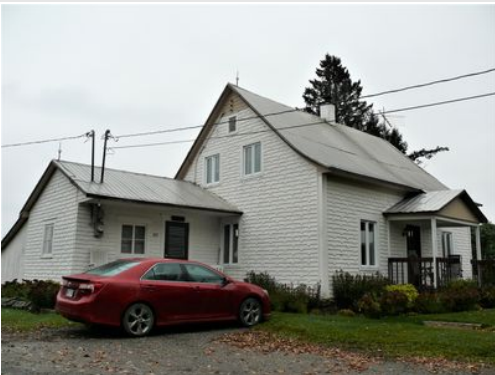
| <p>Cette résidence probablement construite entre 1830 et 1900 possède une architecture typique du modèle de la maison québécoise d'influence néoclassique. Dotée d'une toiture à deux versants aux larmiers recourbés, cette demeure conserve également sa volumétrie d'origine et l'emplacement initial de plusieurs ouvertures. De plus, elle possède toujours un revêtement en bardeau de bois décoratif complété de planches cornières et de chambranles ainsi que des portes et quelques fenêtres en bois anciennes. En revanche, le revêtement de la toiture et plusieurs fenêtres sont récents.</p> | | | |

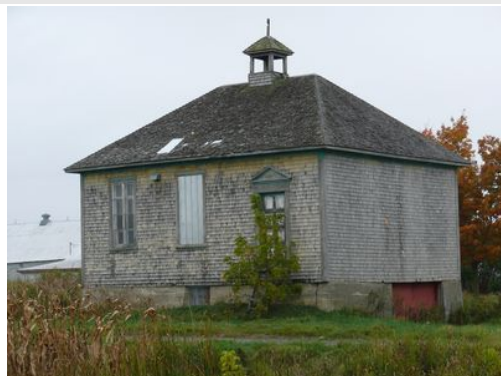
N° 2021\_33030\_SMIC\_0617\_08

Cette ancienne école de rang fut construite en 1937 par Joseph Genest sur un terrain ayant appartenu à Dominique Larochelle. Avec sa toiture à quatre versants surmontée d'un clocheton central, ce bâtiment est représentatif des écoles érigées en milieu rural au cours de la première tranche du 20e siècle selon les plans du Département de l'instruction publique. Ce bâtiment se distingue par son état d'authenticité exceptionnel. Sa volumétrie d'origine, sa composition, ses fenêtres en bois à grands carreaux, sa porte en bois encadrée d'un portail de style néoclassique, son revêtement extérieur en bardeau de bois, son revêtement en bardeau de bois sur la toiture ainsi que son clocheton sont autant de composantes anciennes qui ont été préservées.

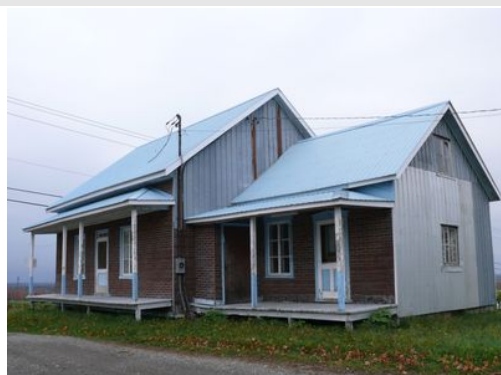
N° 2021\_33030\_STHO\_0170\_08

Ce cottage vernaculaire américain peut-être construit entre 1880 et 1930 a conservé sa composition, sa volumétrie, ses fondations en pierre ainsi qu'une galerie couverte sur la façade principale. Des fenêtres à battants à grands carreaux ainsi que des portes à panneaux en bois ont aussi été préservées. Par ailleurs, l'ancien revêtement extérieur en bardeau de bois a été conservé sous le revêtement actuel. La maison est complétée d'un volume annexe de même style greffé à la façade droite qui aurait pu avoir servi de cuisine d'été. En contrepartie, le revêtement de la toiture, le revêtement de l'auvent et le revêtement extérieur sont contemporains.

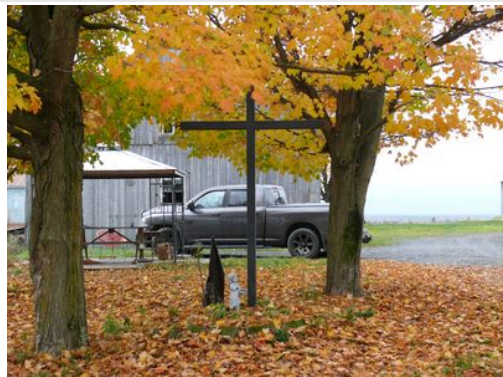
N° 2021\_33030\_STHO\_0137\_croix\_01

| Cette croix de métal peinte en noir a des extrémités à motif trèfle peintes en blanc. | | |

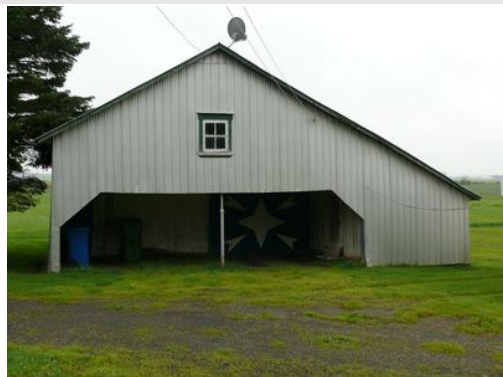
N° 2017\_33030\_IBEV\_0553\_A\_01

| Dans la campagne de Saint-Narcisse-de-Beaurivage, compris dans un ensemble de ferme, près de la résidence. Hangar à toit à deux versants droits pour remiser les voitures possédant un porche en façade. Bonne authenticité : fenêtre à carreaux, chambranles, porte à glissière avec motif en étoile, portes piétonnières en bois, planches de bois verticales. Transformation: tôle profilée sur les façades et la toiture. | | |

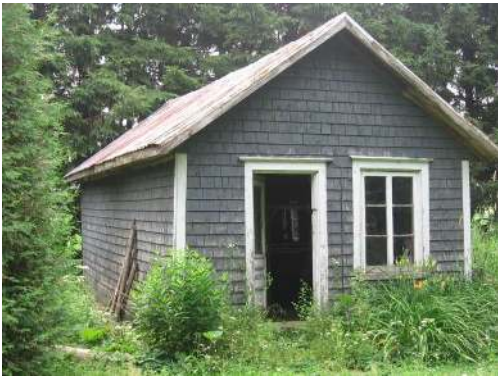
| <p>Dans la campagne de Saint-Narcisse-de-Beaurivage, près d'une maison ancienne aux versants courbés, compris dans un ensemble de ferme à l'abandon. Bâtiment à toit à deux versants droits ayant probablement été utilisé comme remise ou pour servir à une autre fonction. Bonne authenticité : revêtement de bardeaux de bois, fenêtre à carreaux, porte à panneaux, chambranles et planches cornières. Transformation : tôle profilée sur le toit. Toutes les composantes de bois manquent de peinture ou de teinture.</p> | | | |

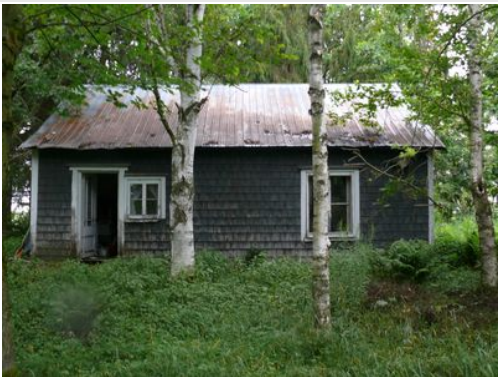
| <p>Dans la campagne de Saint-Narcisse-de-Beaurivage, près d'une maison ancienne aux versants courbés, compris dans un ensemble de ferme à l'abandon. Bâtiment à toit à deux versants droits ayant probablement été utilisé comme hangar ou pour servir à une autre fonction. Bonne authenticité : revêtement de bardeaux de bois, fenêtres à carreaux, porte à panneaux, chambranles et planches cornières. Transformation : tôle profilée sur le toit. Toutes les composantes de bois manquent de peinture ou de teinture.</p> | | | |

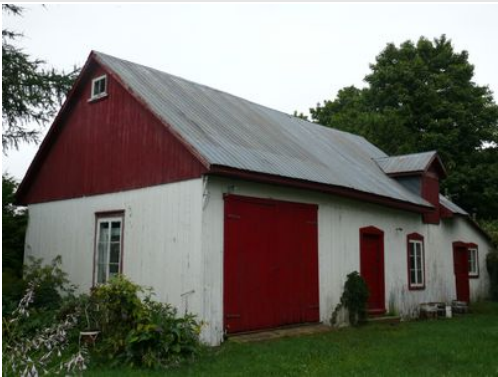
| <p>Dans le village de Saint-Narcisse-de-Beaurivage, en arrière d'une maison construite en 1910. Bâtiment à toit à deux versants droits ayant cumulé plusieurs fonctions. L'appentis aurait servi de poulailler et le corps central pouvait servir à remiser les voitures, être utilisé comme atelier ou pour loger une petite quantité de bétail. Bonne authenticité : couleurs rouge et blanche, revêtement de planches de bois verticales, lucarne possédant une trappe pouvait accéder aux combles, fenêtres en bois avec de grands carreaux, portes en bois, chambranles. Transformation : tôle profilée sur la toiture.</p> | | | |

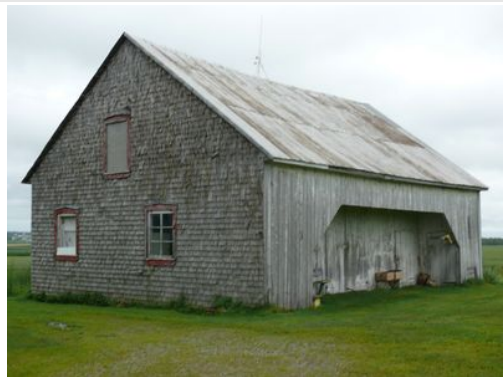
N° 2017\_33030\_STHO\_0178\_02

Dans la campagne de Saint-Narcisse-de-Beaurivage, près d'une maison ancienne. Hangar à toit à deux versants droits possédant un porche en façade et utilisé pour remiser les voitures. Bonne authenticité : bardeaux de bois sur les façades latérales, planches de bois verticales sur la façade principale, fenêtres à carreaux en bois, portes en bois, chambranles. Transformation : tôle profilée sur le toit et sur une façade latérale. Toutes les composantes de bois manquent de peinture. Cette propriété a appartenu à une famille Fortin et à des Irlandais. Communication personnelle : Lucille Boutin

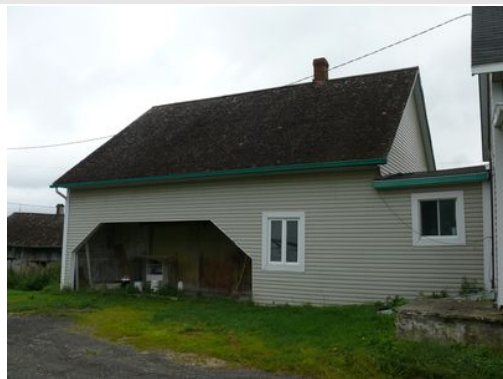
N° 2017\_33030\_STHO\_0181\_A\_01\_01

hangar à toit à deux versants droits

Parement moderne (plastique et vinyle)

entre 1880-1940

C. Bonne/forte

Dans la campagne de Saint-Narcisse-de-Beaurivage, compris dans un ensemble de ferme avec plusieurs bâtiments secondaires anciens. Hangar à toit à deux versants droits possédant un porche en façade, utilisé pour remiser les voitures et relié par un passage couvert à une maison ancienne. Transformations réversibles : revêtement de vinyle sur les façades, fenêtre à manivelle. Bardeaux de bois sur la toiture et cheminée de briques.

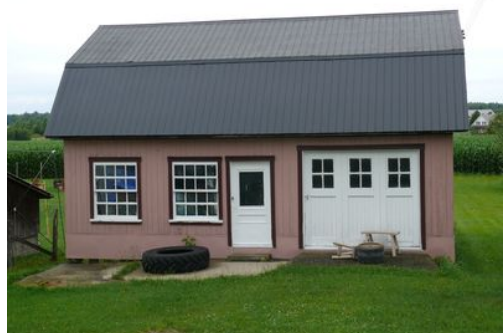
N° 2017\_33030\_STAN\_0389\_01

hangar à toit brisé

Planche de bois verticale

vers 1930-1950

C. Bonne/forte

Dans le village de Saint-Narcisse-de-Beaurivage, en arrière d'une maison Arts and Crafts probablement construite dans les années 1930-1940. Hangar à toit brisé. Bonne authenticité : revêtement de planches de bois verticales, fenêtres guillotine avec carreaux en bois, portes juxtaposées en bois, porte piétonnière en bois, chambranles. Transformation : tôle profilée sur le toit. Bâtiment bien entretenu.

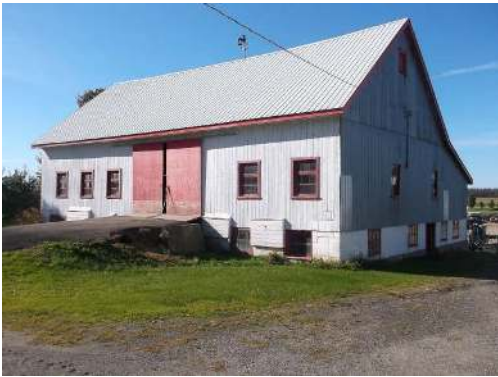
| | Agricole | | atelier à toit à deux versants droits | |
| | Tôle profilée | | entre 1920-1950 | |
| | Sans statut | | C. Bonne/forte | |
| Commentaires<br>Dans le village de Saint-Narcisse-de-Beaurivage. Grand bâtiment à toit à deux versants droits, abondamment fenêtré. Peut-être un ancien atelier ou un garage. Bonne authenticité : fenêtres en bois à carreaux, girouette, portes à glissière en bois, chambranles. Couleurs rouge et blanche. Transformation : tôle profilée sur le toit et sur les façades. La présence de chiens a empêché des prises de photos adéquates. atelier de ferblanterie | | | | |
