## CRÉDITS ET REMERCIEMENTS

Cette étude a été réalisée par la firme Patri-Arch, consultants en patrimoine et architecture, pour la MRC de Lotbinière dans le cadre de l'Entente de développement culturel intervenue entre le ministère de la Culture et des Communications du Québec et la MRC de Lotbinière.

Québec, avril 2018

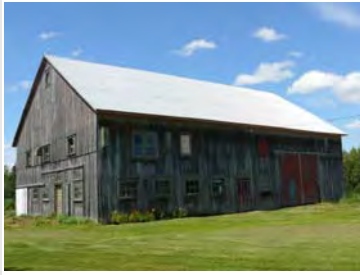
| Travaux mineurs requis | | Évolution harmonieuse | Bonne | |
| Dans la campagne de Dosquet, derrière une maison ancienne. Modèle récurrent de grange-étable: plan rectangulaire, toit à deux versants droits, revêtement de bois. Le bâtiment possède deux étages. Bonne authenticité : planches de bois verticales, fenêtres à carreaux en bois, contre-porte ajourée, porte piétonnière en bois, chambranles, portes à glissière munies d'une porte-guichet, revêtement extérieur autrefois peint ou chaulé en blanc. Transformation : tôle profilée sur le toit. Toutes les composantes de bois manquent de peinture. Ce bâtiment ne sert plus à loger des animaux. | | | | |

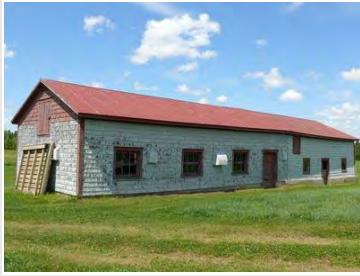
| Travaux mineurs requis | | Évolution harmonieuse | Bonne | |
| Dans la campagne de Dosquet, compris dans un ensemble de ferme, derrière une maison ancienne. Long bâtiment avec toit à deux versants droits, probablement un ancien poulailler. Bonne authenticité : revêtement de bardeaux de bois, chambranles, portes en bois, fenêtres à carreaux, planches cornières, trappe pour accéder aux combles. Transformation : tôle profilée sur le toit. Toutes les composantes de bois manquent de peinture. Ce bâtiment ne sert plus à des fonctions agricoles ou à loger des animaux. | | | | |

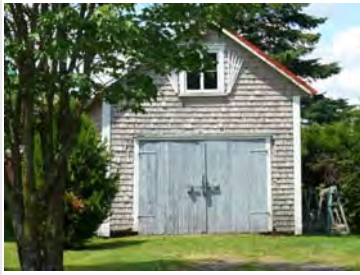
| Bon/satisfaisant | | Évolution harmonieuse | Bonne | |
| Dans le village de Dosquet, en cour arrière d'une maison construite dans les années 1930-1940 par une famille Rousseau. Bâtiment à toit à deux versants droits servant de garage probablement aussi construit dans les années 1930-1940. Bonne authenticité: revêtement de bardeaux de bois, portes à battants et fenêtre à carreaux en bois, chambranles et planches cornières. Transformation : tôle profilée sur le toit. Ce bâtiment partage le même type de revêtement de bardeaux que la maison. Ces deux bâtiments forment un bel ensemble. Communication personnelle : Sylvie Roy | | | | |

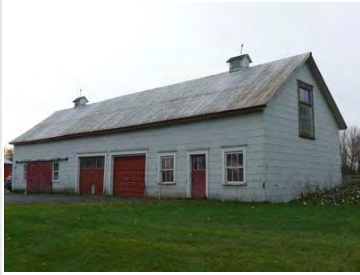
| <p>Dans le village de Leclercville, près de l'église, de l'ancien presbytère et du cimetière. Ce bâtiment servait à accueillir les voitures et les chevaux des paroissiens lors des célébrations à l'église. Bonne authenticité : portes coulissantes en bois, fenêtres à guillotine à grands carreaux en bois, fenêtres à charnières à grands carreaux en bois, campaniles, porte de garage en bois, porte piétonnière en bois de facture traditionnelle, chambranles. Transformation : revêtement d'amiante-ciment recouvre un revêtement de planches de bois horizontales à feuillures et tôle profilée sur le toit. Le revêtement d'amiante-ciment est en fin de vie, plusieurs composantes de bois manquent de peinture.</p> | | | | |

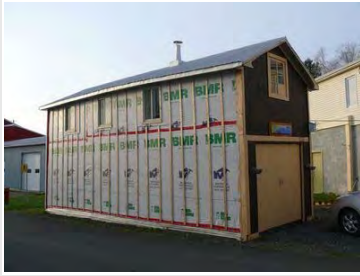
| <p>Dans le village de Leclercville, à côté de l'ancienne forge des Leclerc. Bâtiment à toit à deux versants droits, sur deux étages, peut-être un ancien atelier. Bonne authenticité : fenêtres en bois à carreaux, portes en bois, planches cornières et chambranles, retours d'avant-toit. Transformations : revêtement extérieur de facture contemporaine, fenêtres coulissantes à l'étage, tôle profilée sur le toit. Le bâtiment est bien entretenu. Il manque un revêtement extérieur sur la façade gauche.</p> | | | | |

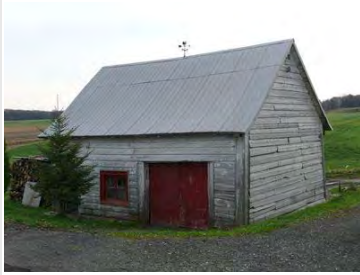
| <p>Dans la campagne, à l'entrée du village de Leclercville, face au fleuve, et formant un ensemble avec d'autres bâtiments de ferme et la maison Legendre-Parrot. Petit bâtiment à toit à deux versants courbés, sur deux étages, peut-être un ancien fournil, une maison de colonisation ou un poulailler ? Bonne authenticité : revêtement de planches de bois horizontales, fenêtres à carreaux, chambranles, planches cornières, couleurs blanche et rouge, girouette sur le toit, portes en bois. Transformations : bardeaux d'asphalte sur la façade est et toiture en tôle profilée. Le bâtiment manque de peinture.</p> | | | | |

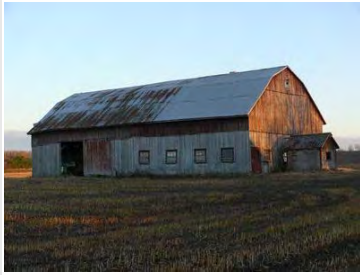
| <p>Dans la campagne de Leclercville, vers l'entrée du village, face au fleuve et bien cachée derrière la maison des grands-parents de Jérôme Lemay. Hangar à toit à deux versants droits. Bonne authenticité : revêtement de planches de bois verticales, porte coulissante en bois, couleurs rouge et blanche. Transformation : tôle profilée sur la toiture. Ce bâtiment n'avait pas été repéré lors des travaux sur le terrain..</p> | | | | |

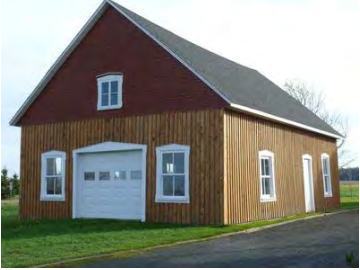
| <p>Dans la campagne de Leclercville. Ancienne forge construite en 1903 par Alfred Pressé située près de la maison érigée en 1904. Ce bâtiment a été restauré récemment. Il possède un nouveau revêtement de planche de bois verticales, une porte piétonne en acier sans vitrage et une porte de garage en acier qui remplace d'anciennes portes en bois à battants. Plusieurs composantes traditionnelles ont été préservées : fenêtres à guillotine, fenêtre à charnières du pignon, chambranles moulurés, revêtement de planches de bois horizontales sur le pignon. Bâtiment bien entretenu.</p> | | | | |

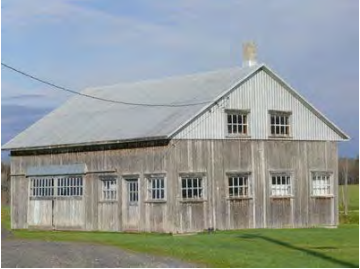
| <p>Dans la campagne de Leclercville, près de la maison Beaudet. Bâtiment à fonction indéterminée à toit à deux versants droits et possédant une fenestration abondante très intéressante. Probablement utilisé à l'origine comme garage, atelier ou poulailler. Bonne authenticité : revêtement de planches de bois verticales, fenêtres à carreaux en bois, portes en bois coulissantes, chambranles, porte piétonne en bois. Transformation : tôle profilée sur le toit et sur les pignons. Anciennement peint ou teint en blanc. Le revêtement en bois et les ouvertures devraient être peints ou teints pour en assurer la préservation.</p> | | | | |

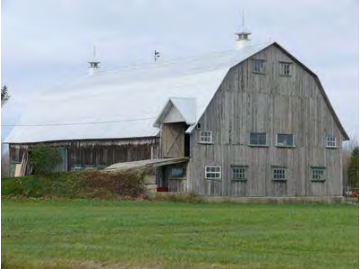
| <p>Dans la campagne de Leclercville, sur une ferme qui semble encore en activité, près d'une maison ancienne ayant appartenu à une famille Lemay. Imposante grange-étable à toit brisé dotée d'un garnaud disposé de façon asymétrique sur la façade. Bonne authenticité : revêtement de planches de bois verticales, fenêtres à carreaux, portes piétonnières en bois, portes coulissantes en bois, portes à battants en bois, campaniles, girouette, paratonnerres avec boules de cuivre, pont d'accès en gros blocs de béton ou ciment. Anciennes couleurs : blanc et vert. Transformation : tôle profilée sur le toit. Le bâtiment a été construit au début du 20<sup>e</sup> siècle sur les fondations d'une plus vieille grange. Les composantes de bois devraient être repeintes pour en assurer la préservation.</p> | | | | |

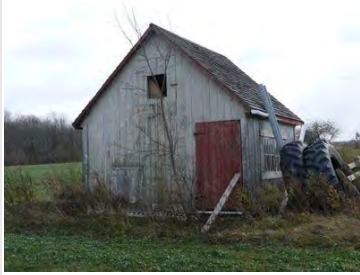
| Commentaires<br>Dans la campagne de Lotbinière, près d'une grange-étable ancienne. Petit bâtiment à toit à deux versants droits. Peut-être une remise, un ancien atelier ou poulailler. Excellente authenticité : bardeaux de bois sur la toiture, porte en bois, fenêtre à carreaux en bois, trappe donnant accès aux combles, chambranle simple, revêtement de planches de bois verticales. Anciennement en blanc et rouge. Toutes les composantes en bois manquent de peinture ou de teinture. Le revêtement de bardeaux de la toiture est légèrement détérioré. | | | | |

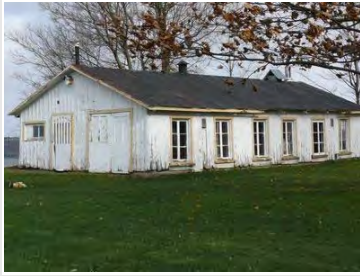
| Commentaires<br>Dans la campagne de Lotbinière, sur la falaise, près du fleuve. Probablement un ancien poulailler. Bonne authenticité : ouvertures nombreuses garnies de fenêtres à grands carreaux, portes anciennes en bois (contre-porte ajourée, portes à battants), planches de bois verticales à couvre-joint, cheminée en brique, campaniles. Transformation : revêtement de tôle profilée sur le toit. La partie inférieure du revêtement extérieur est détériorée, plusieurs composantes de bois (appuis des fenêtres, chambranles, revêtement extérieur, fenêtres, portes) manquent de peinture. Des sections des rebords en bois du toit sont abîmées. | | | | |

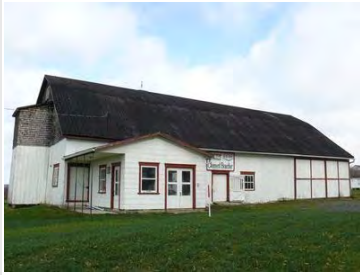
| Commentaires<br>Dans la campagne de Lotbinière, sur une ferme qui n'est plus en activité, derrière une maison ancienne. Grange-étable à toit brisé greffée d'une laiterie en façade. Bonne authenticité : revêtement de planches de bois verticales et bardeaux de bois, chute à foin, portes et fenêtres en bois, chambranles, couleurs rouge et blanche, contre-porte ajourée, fondations en pierre, garnaud, pont d'accès en pierres des champs, campanile. Transformation : tôle profilée sur la toiture et sur la façade est. Cette grange appartient depuis au moins trois générations à une famille Boucher. Elle a été réparée en 1942 et bénéficie d'un bon entretien. | | | | |

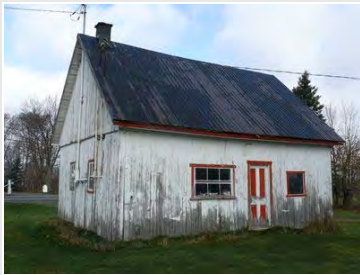
| Commentaires<br>Dans la campagne de Lotbinière, bâtiment compris dans un ensemble de ferme intéressant. Bâtiment à toit à deux versants droits, peut-être un ancien fournil, atelier ou boutique de forge. Bonne authenticité : revêtement extérieur en planches de bois verticales et en bardeaux de bois, porte à panneaux ancienne en bois, fenêtres à carreaux, portes à battants en bois, cheminée, chambranles. Toutes les composantes de bois manquent de peinture et le revêtement de bardeaux de bois est très détérioré. Transformation : tôle profilée sur le toit. Le bâtiment se trouve sur la terre ancestrale des Lemay. | | | | |

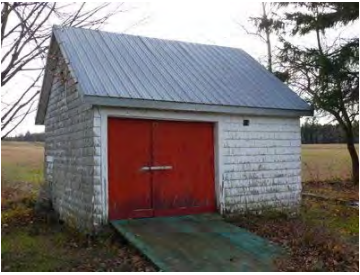
| <p>Dans la campagne de Lotbinière, bâtiment compris dans un ensemble de ferme intéressant. Bâtiment à toit à deux versants droits, probablement une ancienne laiterie. Bonne authenticité : revêtement de bardeaux de bois et de planches de bois verticales, porte en bois, fenêtres à carreaux en bois, chambranles, trappe d'accès aux combles. Transformation : tôle profilée sur le toit. Le bâtiment se trouve sur la terre ancestrale des Lemay. Le revêtement de bois manque de peinture.</p> | | | | |

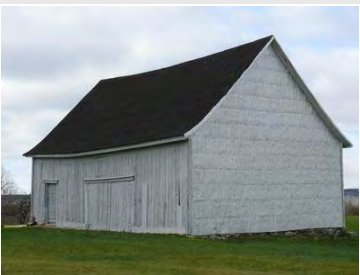
| <p>Dans la campagne de Lotbinière, sur la falaise qui domine le fleuve, près d'une maison ancienne. Bâtiment à toit à deux versants courbés qui aurait probablement servi à remiser les voitures d'hiver et d'été au rez-de-chaussée et entreposer les grains à l'étage. Bonne authenticité : revêtement de planches de bois verticales, portes en bois, fenêtres en bois avec carreaux, tôle en plaques sur les façades latérales, fondations en pierres des champs. Belle teinture blanche sur la façade principale. Transformation : tôle profilée sur la toiture.</p> | | | | |

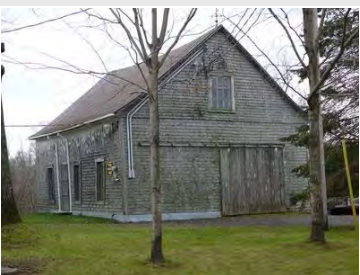
| <p>Dans la campagne de Lotbinière, derrière une maison ancienne. Bâtiment à toit à deux versants courbés qui possède le même type de toit que la maison. Fonction indéterminée, peut-être une ancienne maison ou un ancien fournil. Bonne authenticité : revêtement de bardeaux de bois et de planches de bois verticales, chambranles, porte coulissante en bois, belle girouette sur le toit. Transformations : les ouvertures ne sont peut-être pas toutes d'origine, en particulier celles de la façade arrière, tôle profilée sur le toit, remplacement des fenêtres au rez-de-chaussée. Le revêtement de bardeaux de bois a besoin d'être repeint pour assurer sa préservation. Le bâtiment était autrefois peint en blanc ou chaulé.</p> | | | | |

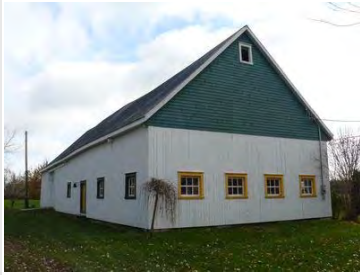
| <p>Dans la campagne de Lotbinière, près d'une maison ancienne. Grange-étable à toit à deux versants droits. Elle fut entièrement restaurée avec de nouveaux matériaux traditionnels: revêtement de planches de bois verticales, bardeaux de bois dans les pignons, fenêtres à carreaux en bois, contre-portes ajourées, chambranles, porte piétonnière en bois. Très bon exemple de restauration avec couleurs attrayantes. Bâtiment très bien entretenu. Transformation : tôle profilée sur le toit et porte de garage en acier.</p> | | | | |

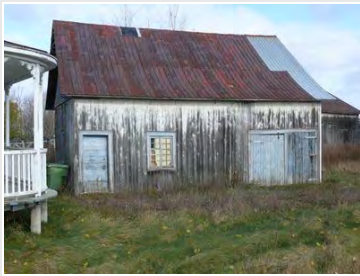
| <p>Dans la campagne de Lotbinière, à côté d'une maison ancienne. Bâtiment à toit à deux versants courbés qui a probablement servi de hangar. Bonne authenticité : revêtement de planches de bois verticales, portes en bois à battants, fenêtre à petits carreaux, bardeaux de bois dans les pignons, chambranles moulurés. Transformations : tôle profilée sur le toit et la façade droite. Autrefois peint en blanc ou chaulé. Toutes les composantes de bois ont besoin d'être repeints ou retraits et la tôle de la toiture est rouillée.</p> | | | | |

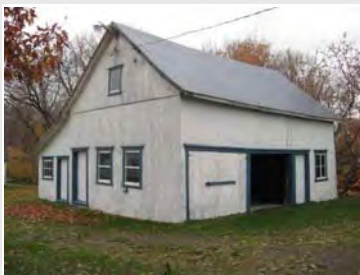
| <p>Dans la campagne de Lotbinière, sur une ancienne ferme, avec plusieurs bâtiments secondaires d'intérêt. Bâtiment à toit à deux versants courbés disposé juste à côté d'une maison datant de 1878. Le bâtiment possède le même type de toit que la maison et aurait pu être construit vers la même époque. Il servait probablement à remiser des voitures ou de la machinerie agricole. L'appendix à l'arrière aurait pu servir à une autre fonction (atelier, petit poulailler...). Bonne authenticité : planches de bois verticales, portes et fenêtres en bois anciennes, chambranles. Transformation : tôle profilée sur le toit.</p> | | | | |

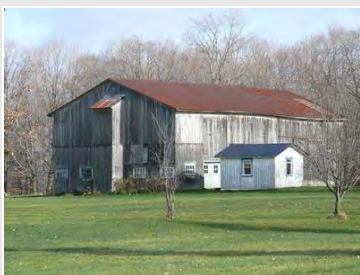
| <p>Dans la campagne de Lotbinière, sur une ancienne ferme, en cour arrière d'une maison datant de 1878 et avec plusieurs bâtiments secondaires d'intérêt. Imposante grange-étable à toit à deux versants droits de faible pente. Bonne authenticité : fenêtres à carreaux en bois, planches de bois verticales, autrefois peint en blanc, ouverture d'aération en forme de losange, portes coulissantes munies d'une porte-guichet, chute à foin, portes à battants en bois, contre-porte ajourée, chambranles. Transformation : tôle profilée sur le toit. Toutes les composantes en bois ont besoin de peinture et le revêtement de tôle est rouillé.</p> | | | | |

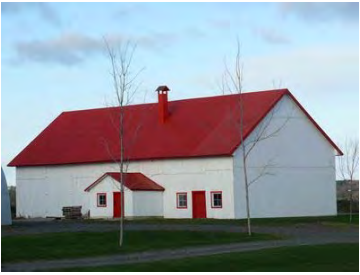
| <p>Dans la campagne de Lotbinière, sur la falaise qui domine le fleuve, formant un bel ensemble avec une maison ancienne et un garage. Grange-étable à toit à deux versants droits greffée d'une laiterie sur la façade principale. Bonne authenticité : revêtement de planches de bois verticales, portes piétonnières en bois, fenêtres à carreaux, campanile sur la toiture, couleurs rouge et blanche. Bâtiment très bien entretenu. Transformation : tôle profilée sur le toit.</p> | | | | |

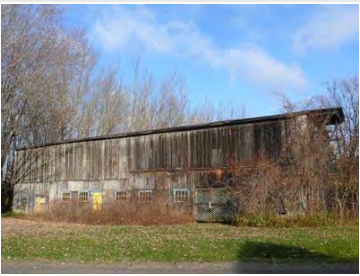
| <p>Dans la campagne de Lotbinière, formant un bel ensemble avec une maison ancienne, un hangar et un poulailler. Grange-étable à toit à deux versants droits de faible pente dotée d'un possible palan. Bonne authenticité : revêtement de planches de bois verticales, portes piétonnières en bois, fenêtres à carreaux en bois, chambranles, fondations en pierre. Transformation : tôle profilée sur le toit et sur des parties de la façade. Anciennement peint en blanc ou chaulé. Ce bâtiment ne semble plus utilisé à des fins agricoles ou pour loger des animaux. Le revêtement en bois aurait besoin d'être peint ou teint.</p> | | | | |

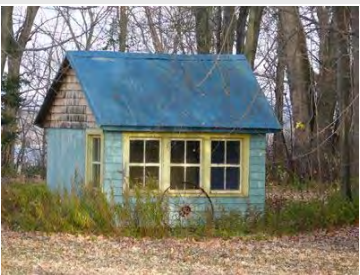
| <p>Dans la campagne de Lotbinière, formant un bel ensemble avec une maison ancienne, un hangar et une grange-étable. Petit poulailler à toit à deux versants droits et abondamment fenêtré. Bonne authenticité : fenêtres en bois à carreaux, revêtement extérieur de bardeaux de bois et de planches de bois verticales, chambranles, bons choix de couleurs. Bâtiment bien entretenu. Transformation : tôle profilée sur le toit.</p> | | | | |

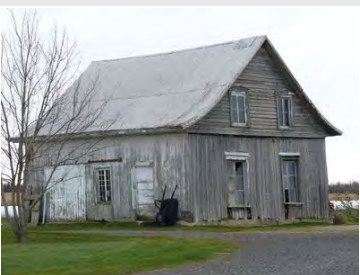
| <p>Dans la campagne de Lotbinière, sur une ferme, avec d'autres bâtiments secondaires. Bâtiment à toit à deux versants courbés disposé juste à côté d'une maison ancienne. Le bâtiment possède le même type de toit que la maison et aurait pu être construit vers la même époque. Il servait probablement de hangar ou de fournil. Il pourrait s'agir également d'une ancienne maison. Bonne authenticité : fenêtres à petits et à grands carreaux, planches de bois verticales et horizontales, bardeaux de bois découpés sur la façade gauche, beaux chambranles élaborés, portes en bois. Le revêtement extérieur est très détérioré par endroit et laisse voir la charpente de bois. Les fondations sont fissurées, toutes les composantes en bois manquent de peinture et carreaux de fenêtres brisés. Transformation : tôle profilée sur le toit.</p> | | | | |

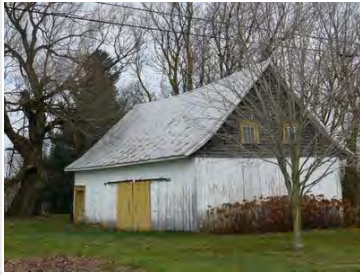
| <p>Dans la campagne de Lotbinière. Bâtiment à toit à deux versants courbés disposé juste à côté d'une maison datant de 1830. Le bâtiment possède le même type de toit que la maison et aurait pu être construit vers la même époque. Il servait probablement de hangar. Bonne authenticité : revêtement extérieur de planches de bois verticales, bardeaux de bois sur les pignons, fenêtres à carreaux, portes coulissantes en bois, porte piétonnière en bois. Transformation : tôle profilée sur la toiture. Toutes les composantes de bois manquent de peinture et le revêtement de tôle profilée de la toiture est rouillé.</p> | | | | |

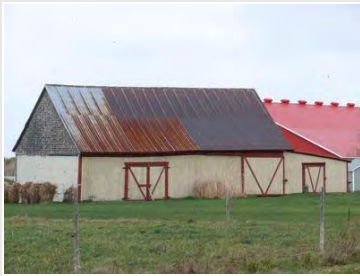
| <p>Dans la campagne de Lotbinière. Bâtiment à toit à deux versants courbés complété d'un appentis sur la façade droite ayant probablement servi à remiser les machines agricoles. Bonne authenticité : revêtement de planches de bois verticales, portes à battants en bois, bons choix de couleurs, bardeaux de bois dans les pignons, chambranles. Transformation : tôle profilée sur le toit et sur des sections du revêtement extérieur. La tôle profilée de la toiture est rouillée.</p> | | | | |

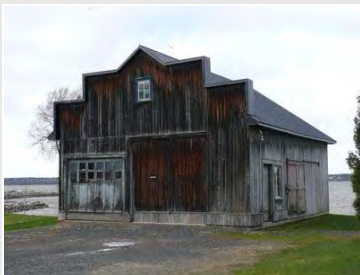
| <p>Près du quai de Lotbinière et du fleuve. Garage de style boomtown. Bonne authenticité : revêtement de planches verticales en bois, fenêtre à battants à grands carreaux en bois, porte de garage en bois, portes à battants en bois, porte piétonnière en bois, porte coulissante en bois, fenêtre fixe en bois avec carreaux, imposant parapet masquant une toiture à deux versants droits, chambranles. Toutes les composantes de bois manquent de peinture.</p> | | | | |

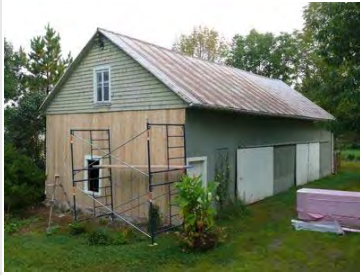
| <p>Dans la campagne, compris dans un ensemble de ferme avec une maison ancienne et des bâtiments secondaires. Hangar à toit à deux versants droits. Bonne authenticité : planches de bois verticales, portes à glissière en bois, porte piétonnière en bois, fenêtres à carreaux, chambranles, pignons revêtus de bardeaux de bois, fondations en pierre. Transformation : tôle profilée sur la toiture et sur la façade droite.</p> | | | | |

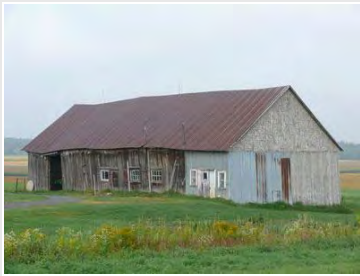
| <p>Dans la campagne. Grange-étable à toit à deux versants très légèrement courbés. Bonne authenticité : fenêtres à carreaux en bois, planches de bois verticales, pignons en bardeaux de bois. Transformation : tôle profilée sur le toit et sur des sections de la façade ainsi que portes et fenêtres contemporaines. Ce bâtiment ne sert plus à des fins agricoles ou pour loger des animaux. Toutes les composantes de bois manquent de peinture et la tôle du toit est rouillée. Les bardeaux de bois sont détériorés. La structure est déformée à l'arrière. Anciennement peint ou teint en blanc ou chaulé.</p> | | | | |

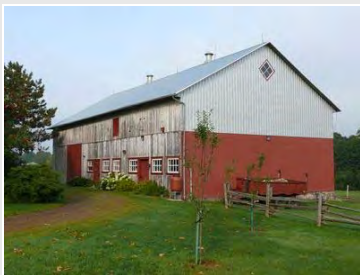
| <p>Dans la campagne, derrière une maison ancienne. Grange-étable à toit à deux versants droits. Bonne authenticité : planches de bois verticales, portes à glissière en bois, portes piétonnières en bois, contre-porte ajourée, fenêtres à carreaux, couleurs rouge et blanche, chambranles, ouvertures d'aération en losange. Transformation : tôle profilée sur la toiture et les façades latérales. Ce bâtiment semble encore servir à des fins agricoles ou pour loger des animaux.</p> | | | | |

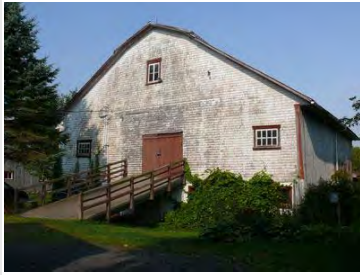
| <p>Dans le village, derrière une maison ancienne. Imposante grange-étable à toit brisé avec un pont d'accès. Bonne authenticité : bardeaux de bois sur les façades, fenêtres à carreaux en bois, chambranles, planches cornières, portes à battants en bois, porte piétonnière en bois, planches cornières, couleurs rouge et blanche. Selon le répertoire culturel, dans les années 1930, cette grange a servi pour l'élevage du renard roux. À la même époque, elle fut agrandie pour qu'une section serve d'écurie publique pour les paroissiens qui se rendaient à la messe. Transformations : tôle profilée sur le toit et sur des sections des façades. Les composantes de bois mériteraient d'être repeintes ou reteintes pour en assurer la préservation.</p> | | | | |

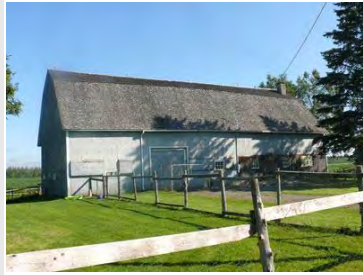
N° 2017\_33045\_R116\_0176\_A\_02

| Adresse | | Municipalité |
|---|---|---|
| <p>Dans la campagne de Saint-Agapit, près d'une maison construite en 1963 et d'un hangar ancien. Grange-étable à toit brisé. Excellente authenticité : revêtement de bardeaux de bois sur la toiture et les façades latérales, planches de bois verticales, campanile revêtu de bardeaux de bois, fenêtres à carreaux en bois, ouvertures d'aération en losange, chambranles et planches cornières. Transformation : la grande porte n'est pas d'origine. Cette grange-étable sert aujourd'hui à loger des animaux mis en pension. Des sections du revêtement de bardeaux de bois sont détériorées et plusieurs composantes de bois manquent de peinture. La propriété appartenait auparavant à un monsieur Gérard Bergeron. Communication personnelle : Sonia Lafond</p> | | |

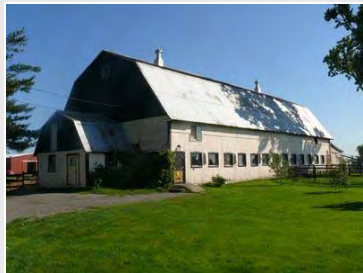
N° 2017\_33045\_R116\_0222\_02

| Adresse | | Municipalité |
|---|---|---|
| <p>Dans la campagne de Saint-Agapit, près d'une maison ancienne. Grange-étable à toit brisé, abondamment fenêtrée et complétée d'un tambour avec une toiture de même forme que le corps principal et d'un appentis sur la façade droite. Bonne authenticité : revêtement en planches de bois verticales, bardeaux de bois sur les façades latérales et sur les volumes annexes, campaniles, contre-porte ajourée, portes à battants en bois, planches cornières et chambranles. Transformations : les fenêtres et plusieurs portes ne sont pas d'origine, bardeaux d'asphalte dans les pignons et tôle profilée sur le toit. Ce bâtiment est encore utilisé à des fins agricoles ou pour loger des animaux.</p> | | |

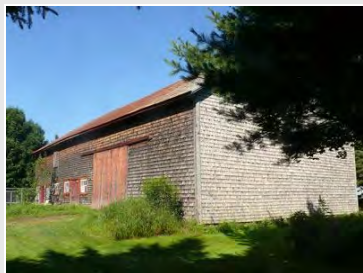
N° 2017\_33045\_2RAO\_0167\_08

| Adresse | | Municipalité |
|---|---|---|
| <p>Dans la campagne de Saint-Agapit, sur le terrain d'une maison récente. Grange-étable à toit à deux versants droits complétée d'un volume annexe sur la façade arrière. Bonne authenticité : bardeaux de bois, portes à glissière en bois, contre-porte ajourée, chambranles, fenêtres à carreaux en bois, ouvertures d'aération en losange. Transformation : tôle profilée sur le toit. Ce bâtiment ne loge plus d'animaux. Les composantes de bois mériteraient d'être repeintes.</p> | | |

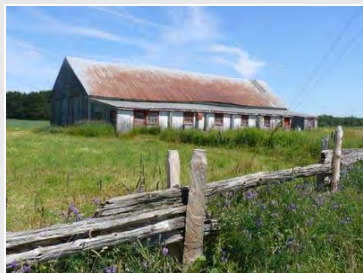
N° 2017\_33045\_HAPA\_0000\_02

| Adresse | | Municipalité |
|---|---|---|
| <p>Dans un champs, près d'un bâtiment secondaire ancien. Grange-étable à toit à deux versants droits complétée d'un appentis abondamment fenêtrée en façade qui devait servir d'étable. Bonne authenticité : revêtement de planches de bois verticales et pignons en bardeaux de bois, fenêtres à carreaux en bois, portes piétonnières en bois, l'ancien revêtement de bardeaux de bois de la toiture est toujours apparent sous la tôle, chambranles. Transformation : tôle profilée sur le toit. Toutes les composantes de bois manquent de peinture ou de teinture et la tôle est rouillée sur le toit. La survie de ce bâtiment est menacée car il ne semble plus utilisé.</p> | | |

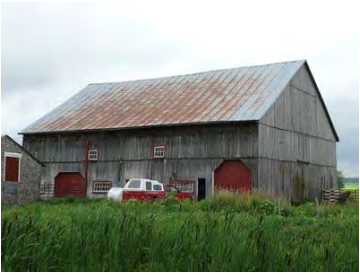
| <b>Commentaires</b><br>Dans la campagne de Saint-Agpit, ensemble de ferme avec plusieurs bâtiments secondaires et deux maisons anciennes. Grange-étable à toit à deux versants droits. Bonne authenticité : revêtement de planches de bois verticales, fenêtres à carreaux en bois, chambranles, portes à battants en bois. Le revêtement de bois mériterait d'être repeint ou reteint. Transformation : tôle profilée sur le toit. Ce bâtiment sert toujours utilisé à des fins agricoles et la tôle du toit est rouillée. | | | | |

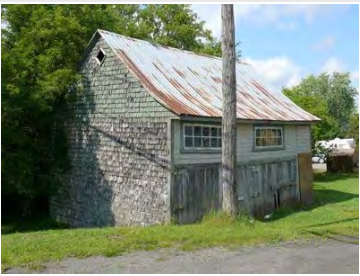
| <b>Commentaires</b><br>Dans le village de Saint-Agpit, derrière une maison ancienne. Bâtiment à toit à deux versants courbés à fonction première indéterminée. Aujourd'hui utilisé comme hangar. Bonne authenticité : revêtement de bardeaux de bois, fenêtres à carreaux en bois, portes en bois, ouverture d'aération en losange, chambranles, planches cornières. Transformation : tôle profilée sur le toit et bardeau d'asphalte sur la façade droite. Le revêtement de bardeaux de bois est détérioré, la tôle de la toiture est rouillée. | | | | |

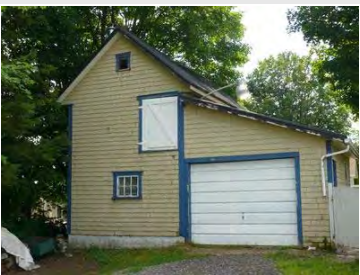
| <b>Commentaires</b><br>Dans le village de Saint-Agpit, derrière une maison. Bâtiment de deux étages à toit à deux versants droits complété d'un garage. Fonction première indéterminée. Bonne authenticité : revêtement de bardeaux de bois, chambranles, planches cornières, porte à battants en bois, fenêtre à carreaux en bois. Transformation : tôle profilée sur le toit et porte de garage contemporaine. | | | | |

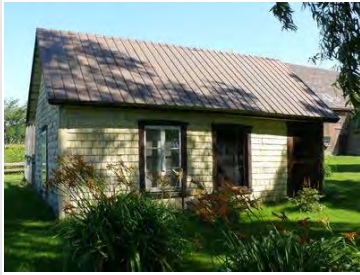
N° 2017\_33045\_STMA\_0150\_B\_01

| Adresse | | Municipalité | |
|---|---|---|---|
| <p>Dans la campagne de Saint-Agapit, en arrière d'une maison construite vers 1906 du temps des premiers propriétaires, soit Odilon Sévigny et sa famille. Petit poulailler encore utilisé aujourd'hui pour loger des poules. Bonne authenticité: bardeaux de bois, fenêtres en bois avec carreaux, chambranles, planches cornières, trappe en bois qui mène aux combles. Transformation : tôle profilée sur le toit. Les composantes de bois de la façade ouest mériteraient d'être repeintes ou reteintes. Communication personnelle : Réal Rioux et Lise Bérubé</p> | | | |

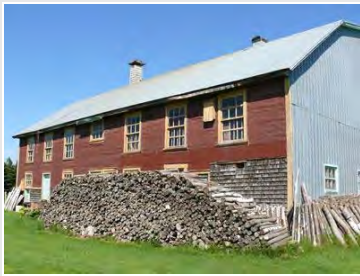
N° 2017\_33045\_STMA\_0160\_08

| Adresse | | Municipalité | |
|---|---|---|---|
| <p>Dans la campagne de Saint-Agapit, de l'autre côté de la route, en face de la maison. Grange-étable à toiture asymétrique complétée d'appentis sur les façades latérales. Bonne authenticité : revêtement de bardeaux de bois et de planches de bois verticales, fenêtres à carreaux en bois, portes piétonnières en bois, portes à glissière en bois, campanile revêtu de bardeaux de bois, chambranles et planches cornières. Le revêtement de papier brique pourrait être d'origine. Transformation: tôle profilée sur les façades latérales et sur la toiture. Cette grange-étable a été construite il y a 60 ans par Maurice Simoneau et ses frères, soit un an avant son mariage avec Thérèse Rousseau. Le bâtiment ne loge plus d'animaux. Communication personnelle : Yvan Simoneau</p> | | | |

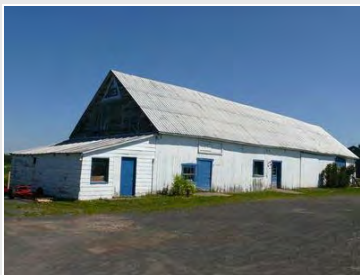
N° 2017\_33045\_STMA\_0226\_02

| Adresse | | Municipalité | |
|---|---|---|---|
| <p>Dans la campagne de Saint-Agapit, à côté d'une maison ancienne. Grange-étable à toit à deux versants droits dotée de belles ouvertures en arcade et complétée d'un appentis. Bonne authenticité : planches de bois verticales et horizontales, portes en bois, tôle pincée sur la toiture de l'appentis, fenêtres à carreaux, chambranles. Transformations : tôle profilée sur le toit et sur l'une des façades latérales, revêtement contemporain sur l'appentis, fenêtres et portes qui ne sont pas d'origine, porte de garage en bois.</p> | | | |

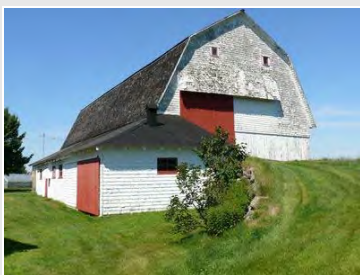
N° 2017\_33045\_STMA\_0276\_A\_08

| Adresse | | Municipalité | |
|---|---|---|---|
| <p>Dans la campagne de Saint-Agapit, compris dans un ensemble de ferme près d'une maison construite vers 1860 et d'autres bâtiments secondaires. Grange-étable à toit brisé complétée d'un appentis fenêtré. Elle a été construite dans les années 1940 par un monsieur Paquet ou Paquette. Bonne authenticité : planches de bois verticales, pignons et toiture en bardeaux de bois, portes à glissière en bois, ouvertures anciennes peintes en rouge, chambranles, fenêtres à carreaux en bois. Intéressante montée de la grange en pierres des champs recouverte de terre et de gazon. Transformation : quelques sections des façades sont recouvertes de tôle profilée. Le revêtement de bardeaux des pignons et de la toiture est détérioré. Communication personnelle : Ginette Gagné</p> | | | |

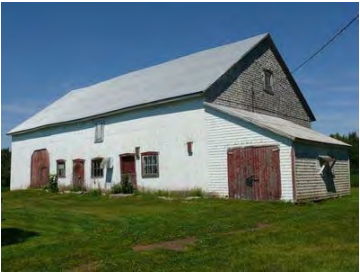
| <p>Dans la campagne de Saint-Agapit, compris dans un ensemble de ferme près d'une maison construite vers 1901 déménagée de Saint-Apollinaire et d'autres bâtiments secondaires. Grange-étable à toit à deux versants droits complétée d'une remise en appentis. Bonne authenticité : planches de bois verticales, bardeaux de bois sur les pignons et la remise, contre-porte ajourée, portes à battants en bois, fenêtres en bois à carreaux, chambranles, portes piétonnières en bois, couleurs rouge et blanche. La structure est faite de bois récupéré sur d'autres granges et des sections sont constituées de poutres équarries à la hache. Transformation: tôle profilée sur la toiture. Plusieurs composantes de bois manquent de peinture. Ce bâtiment ne sert plus à loger des animaux ou pour des fins agricoles. Communication personnelle : Fernand Paquet ou Paquette</p> | | | | |

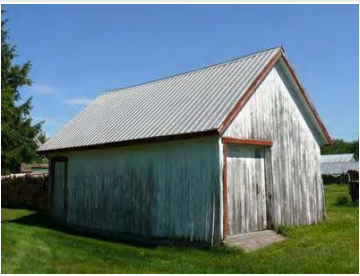
| <p>Dans la campagne de Saint-Agapit, compris dans un ensemble de ferme près d'une maison construite vers 1901 déménagée de Saint-Apollinaire et d'autres bâtiments secondaires. Hangar à bois à toit à deux versants droits. Bonne authenticité : revêtement de bois verticales, portes piétonnières en bois, couleurs rouge et blanche. Transformation: tôle profilée sur la toiture. Plusieurs composantes de bois manquent de peinture. Communication personnelle : Fernand Paquet ou Paquette</p> | | | | |

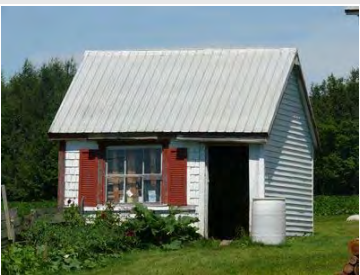
| <p>Dans la campagne de Saint-Agapit, compris dans un ensemble de ferme près d'une maison construite vers 1901 déménagée de Saint-Apollinaire et d'autres bâtiments secondaires. Ce bâtiment servait à l'élevage des poussins. Bonne authenticité : revêtement de bardeaux de bois, fenêtre à carreaux en bois, porte en bois, chambranles et planches cornières, couleurs rouge et blanche. Transformation : tôle profilée sur le toit et revêtement contemporain sur la façade est. Des sections du revêtement de bardeaux de bois sont détériorées. Communication personnelle : Fernand Paquet</p> | | | | |

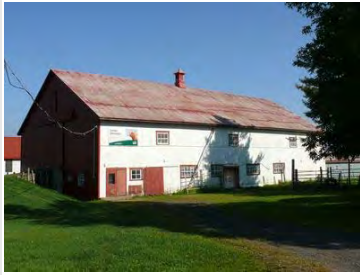
| Travaux mineurs requis | | Évolution harmonieuse | Bonne | |
| <p>Dans la campagne de Saint-Antoine-de-Tilly, derrière une maison ancienne. Grange-étable à toit à deux versants droits possédant plusieurs fenêtres réparties sur les deux étages. Bonne authenticité : planches de bois verticales, portes à glissière en bois, portes piétonnières en bois, fenêtres à carreaux en bois, couleurs rouge et blanche, chambranles, pont d'accès en bois ronds disposé sur une façade latérale, campanile. Transformation : tôle profilée sur le toit et les façades latérales. La tôle de la toiture est délavée et mériterait d'être repeinte.</p> | | | | |

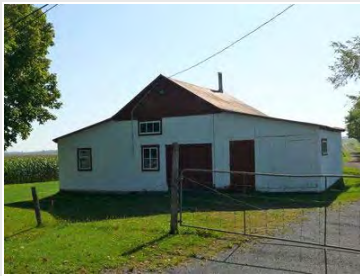
| Bon/satisfaisant | | Évolution harmonieuse | Bonne | |
| <p>Dans la campagne de Saint-Antoine-de-Tilly, de l'autre côté de la route, devant une maison ancienne et un ensemble de ferme. Bâtiment à toit à deux versants droits prolongés de part et d'autre par des appentis. Fort probablement un ancien atelier qui servait notamment à réparer les objets de métal et ferrer les chevaux. La partie à droite pouvait servir à remiser des voitures d'été ou d'hiver. Bonne authenticité : planches de bois verticales, couleurs rouge et blanche, portes en bois, fenêtres à carreaux en bois, chambranles. Transformation : tôle profilée sur le toit.</p> | | | | |

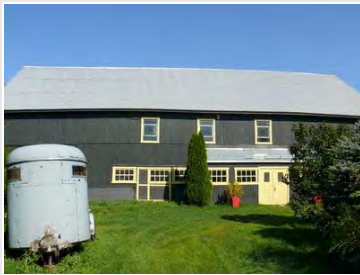
| Excellent | | Évolution harmonieuse | Bonne | |
| <p>Dans la campagne de Saint-Antoine-de-Tilly, à gauche d'une maison ancienne. Grange-étable à toit à deux versants droits, sur deux étages. Bonne authenticité : revêtement de planches de bois verticales, fenêtres à carreaux en bois, portes en bois, chambranles, pont d'accès disposé sur une façade latérale, bons choix de couleurs. Transformation : tôle profilée sur le toit et fenêtres contemporaines. Bâtiment bien entretenu.</p> | | | | |

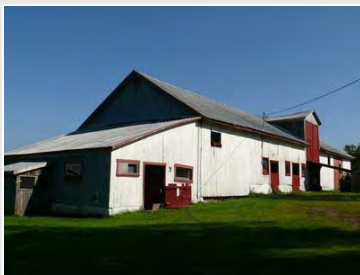
| Bon/satisfaisant | | Transformations réversibles | Bonne | |
| <p>Dans la campagne de Saint-Antoine-de-Tilly, à droite d'une maison. Grange-étable à toit à deux versants droits, complété d'un appentis. Bonne authenticité : revêtement de planches de bois verticales, couleurs rouge et blanche, garnaud central relié par un pont d'accès en pierres des champs, portes à battants en bois munies d'une porte-guichet, portes piétonnières en bois. Transformations : tôle profilée sur la toiture et sur les façades latérales et fenêtres qui ne semblent pas anciennes. Cette grange-étable est encore utilisée à des fins agricoles.</p> | | | | |

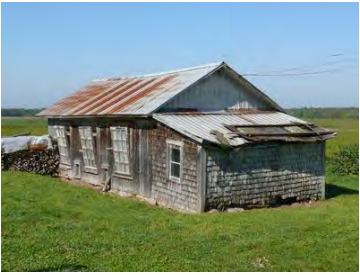
| Menacé | | Évolution harmonieuse | Bonne | |
| <p>Dans la campagne de Saint-Antoine-de-Tilly, derrière une maison ancienne inhabitée et près d'une grange-étable. Poulailler à toit à deux versants droits complété d'un appentis. Bonne authenticité : revêtement de bardeaux de bois et planches de bois verticales, fenêtres en bois à carreaux. Transformation : revêtement de tôle profilée sur le toit et l'appentis. La survie de ce bâtiment est menacée par le manque d'entretien.</p> | | | | |

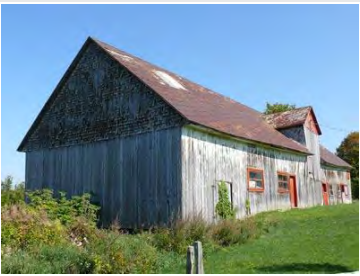
| Travaux mineurs requis | | Évolution harmonieuse | Bonne | |
| <p>Dans la campagne de Saint-Antoine-de-Tilly, à l'arrière d'une maison érigée vers 1870 et accompagné de plusieurs autres bâtiments agricoles. Grange-étable à toit à deux versants droits. Bonne authenticité : tôle canadienne sur la toiture, planches de bois verticales, bardeaux de bois dans les pignons, fenêtres en bois, portes anciennes en bois, garnaud central, chambranles, trappe pour accéder à l'étage. Transformation : tôle profilée sur la façade latérale. Toutes les composantes de bois doivent être reteintes ou repeintes. La tôle de la toiture est très rouillée. Le revêtement de bardeaux de bois des pignons est détérioré. Ce bâtiment ne sert plus à des fins agricoles ou pour loger des animaux. Cette terre appartient à une famille Dion depuis près de 250 ans. Communication personnelle : Gilles Dion</p> | | | | |

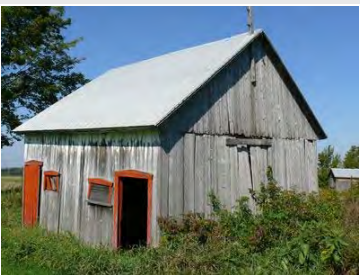
| Travaux mineurs requis | | Évolution harmonieuse | Bonne | |
| <p>Dans la campagne de Saint-Antoine-de-Tilly, à l'arrière d'une maison érigée vers 1870 et accompagné de plusieurs autres bâtiments agricoles. Ancienne porcherie. Bonne authenticité : planches de bois verticales, portes en bois, chambranles. Ce bâtiment ne sert plus à des fins agricoles ou pour loger des animaux. Transformation : tôle profilée sur la toiture. Toutes les composantes de bois manquent de peinture ou de teinture. Cette terre appartient à une famille Dion depuis près de 250 ans. Communication personnelle : Gilles Dion</p> | | | | |

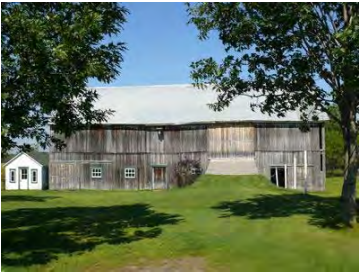
| <p>Dans la campagne de Saint-Antoine-de-Tilly, près d'une maison datant des années 1860 et d'une petite laiterie. Modèle récurrent de grange-étable : plan rectangulaire, toiture à deux versants droits, recouvert de planches verticales avec pignon en bardeaux de bois. Bonne authenticité : revêtement de planches de bois verticales, fenêtres à carreaux en bois, portes coulissantes en bois, portes piétonnières en bois, portes à battants en bois, chambranles, pont d'accès en pierres des champs disposé sur la façade principale. Anciennement teinte en blanc ou chaulée. Cette grange-étable aurait été construite dans les années 1920 en remplacement d'une plus ancienne. Transformations : tôle profilée sur le toit et sur des sections des façades extérieures. Quelques fenêtres contemporaines sur la façade arrière.</p> | | | | |

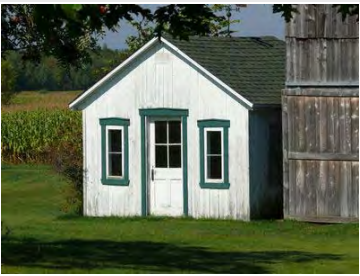
| <p>Dans la campagne de Saint-Antoine-de-Tilly, près d'une maison datant des années 1860 et d'une grange-étable. Ancienne laiterie. Bonne authenticité : planches de bois verticales, porte à panneaux en bois, fenêtres en bois, chambranles, bons choix de couleurs. Transformation : bardeaux d'asphalte sur le toit.</p> | | | | |

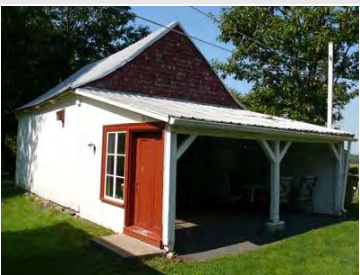
| <p>Dans la campagne de Saint-Antoine-de-Tilly, derrière une maison ancienne, près d'une grange-étable et d'un poulailler. Hangar à toit à deux versants courbés ayant notamment servi d'endroit pour écrémer le lait et fabriquer le pain. Il sert présentement de hangar à bois. Bonne authenticité : planches de bois verticales, fenêtres à carreaux en bois, bardeaux de bois dans les pignons et sur une façade, porte piétonnière à panneaux, couleurs rouge et blanche. Le bâtiment est bien entretenu mais le revêtement de bardeaux de bois mériterait une bonne couche de teinture. Transformation : tôle profilée sur la toiture et porte à glissière métallique. La terre de cette ancienne ferme appartient à la famille Côté depuis 1810. La première maison du site, une construction de pièces sur pièces, est annexée à la grande maison et a servi de cuisine d'été. Communication personnelle : Denis Côté</p> | | | | |

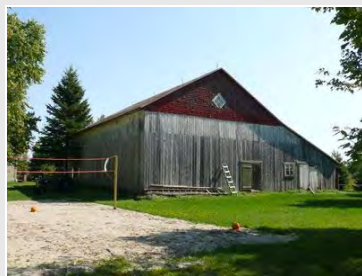
N° 2017\_33095\_PLAI\_4589\_08\_02

| Adresse | | Municipalité |
|---|---|---|
| <p>Dans la campagne de Saint-Antoine-de-Tilly, derrière une maison ancienne. Grange-étable à toit à deux versants droits de faible pente dont un versant est prolongé vers l'arrière pour former un appentis. Bonne authenticité : pignons en bardeaux de bois, planches de bois verticales, porte piétonnière à panneaux, porte à glissière en bois, portes à battants en bois, fenêtres à carreaux en bois, ouvertures d'aération en losange. Transformation : tôle profilée sur le toit. Cette grange-étable se trouve sur la terre de la famille Bédard, notamment Désiré Bédard et Jeanne Demers mariés en 1927. Le revêtement de bois et les autres composantes de bois manquent de peinture ou de teinture. Communication personnelle : M. Bédard</p> | | |

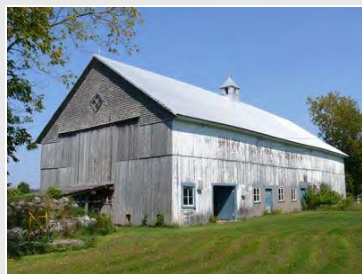
N° 2017\_33095\_PLAI\_5040\_A\_02\_02

| Adresse | | Municipalité |
|---|---|---|
| <p>Dans la campagne de Saint-Antoine-de-Tilly, derrière une maison de pièces sur pièces construite vers 1830-1840. Modèle récurrent de grange-étable : plan rectangulaire, toiture à deux versants droits, recouvert de planches verticales avec pignon en bardeaux de bois. Bonne authenticité : revêtement en planches de bois verticales, bardeaux de bois dans les pignons, ouvertures d'aération en losanges, campanile, fenêtres à carreaux, portes piétonnières en bois, pont d'accès en pierres des champs disposé sur une façade latérale. Transformation : tôle profilée sur la toiture. Ce bâtiment ne sert plus à des fins agricoles ou pour loger des animaux. Communication personnelle : Laurent Labrecque</p> | | |

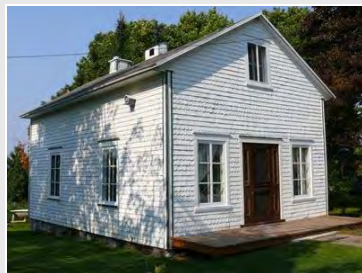
N° 2017\_33095\_TILY\_3746\_02\_01

| Adresse | | Municipalité |
|---|---|---|
| <p>Dans le village de Saint-Antoine-de-Tilly, près d'une maison ancienne. Atelier de menuiserie construit par le menuisier Odilon Lefèvre, artisan habile reconnu pour avoir assuré la finition extérieure de plusieurs bâtiments de Saint-Antoine-de-Tilly. L'atelier s'élève à côté de sa maison qu'il avait édifiée entre 1891 et 1920. La façade droite de l'atelier est recouverte de différents modèles de bardeaux que le menuisier pouvait exécuter pour ses clients. Excellente authenticité : revêtement de bardeaux découpés, fenêtres à battants en bois à grands carreaux, chambranles, planches cornières, portes en bois, cheminée et campanile. Bâtiment bien entretenu. Transformation : bardeaux d'asphalte sur le toit.</p> | | |

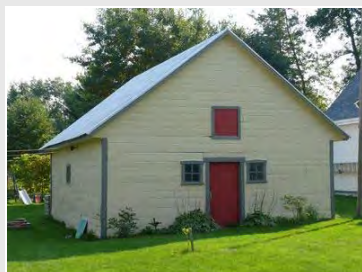
N° 2017\_33095\_TILY\_3877\_02\_02

| Adresse | | Municipalité |
|---|---|---|
| <p>Dans le village de Saint-Antoine-de-Tilly, tout près de l'église. Ancienne écurie à toit à deux versants droits qui servait à loger les chevaux des paroissiens durant les offices religieux. Bonne authenticité : revêtement en planches de bois horizontales, fenêtres à carreaux en bois, porte ancienne en bois, trappe pour avoir accès aux combles, planches cornières et chambranles. Transformation : revêtement en tôle profilée sur la toiture. Bâtiment très bien entretenu.</p> | | |

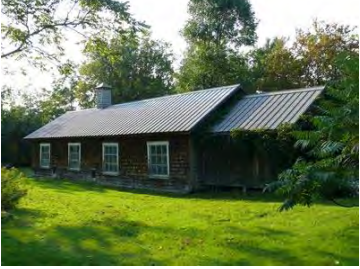
| | Adresse | | Municipalité |
|---|---|---|---|
| <b>Commentaires</b><br>Dans le village de Saint-Antoine-de-Tilly, derrière une maison ancienne. Bâtiment à toit à deux versants droits ayant fort probablement servi de poulailler. Bonne authenticité : revêtement des façades en bardeaux de bois, fenêtres anciennes à carreaux, campanile, volume annexe en planches de bois verticales, portes en bois, chambranles et planches cornières. Toutes les composantes de bois ont besoin d'être teintes ou peintes. Transformation : tôle profilée sur le toit. Ce bâtiment ne sert plus à des fins agricoles ou pour loger des animaux. | | | |

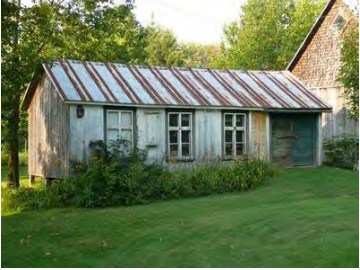
| | Adresse | | Municipalité |
|---|---|---|---|
| <b>Commentaires</b><br>Dans la campagne de Saint-Apollinaire, compris dans un ensemble comprenant une maison et un bâtiment secondaire ancien. Bâtiment à deux versants droits ayant probablement servi de poulailler. Bonne authenticité : planches de bois verticales, fenêtres à grands carreaux avec imposte, porte en bois, chambranles. Transformation : tôle profilée sur le toit. La tôle de la toiture est rouillée et les composantes de bois manquent de peinture. | | | |

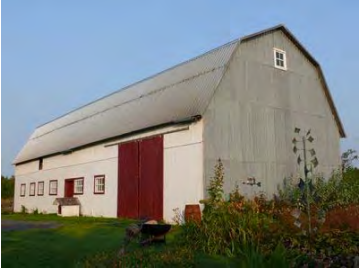
| | Adresse | | Municipalité |
|---|---|---|---|
| <b>Commentaires</b><br>Dans la campagne de Saint-Apollinaire, derrière une maison ancienne. Grange-étable à toit brisé construite vers 1940-1950 en remplacement d'une plus ancienne qui avait été incendiée. Bonne authenticité : planches de bois verticales, fenêtres à carreaux en bois, portes à glissière en bois, chambranles, portes piétonnières en bois, couleurs rouge et blanche, fondations en pierre. Transformation : tôle profilée sur le toit et sur les façades latérales. Ce bâtiment est bien entretenu. | | | |

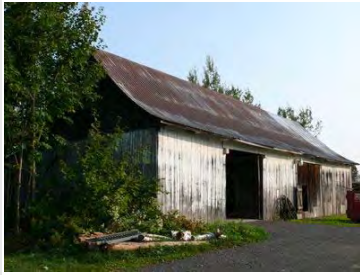
| Adresse | | Municipalité |
|---|---|---|
| Travaux mineurs requis | Évolution harmonieuse | Bonne |
| <p>Dans la campagne de Saint-Apollinaire, compris dans un ensemble très intéressant comprenant une maison construite vers les années 1860 et plusieurs bâtiments secondaires. La propriété appartenait à une famille Croteau avant les années 1970. Grange à toit à deux versants courbés probablement construite un peu après ou pendant la construction de la maison puisque les deux bâtiments possèdent le même type de pente. L'étable a été démolie. Bonne authenticité : planches de bois verticales, portes à battants en bois, bardeaux de bois sur les pignons, porte-guichet. Transformation : tôle profilée sur la toiture. Toutes les composantes de bois manquent de peinture ou de teinture. Ce bâtiment se dresse sur la ferme Le canard goulou. Communication personnelle : Sébastien Lesage</p> | | |

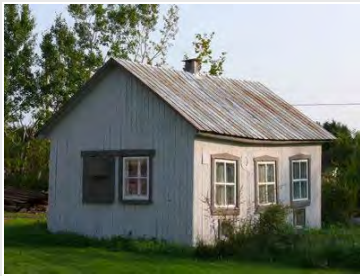
| Adresse | | Municipalité |
|---|---|---|
| <p>Dans la campagne de Saint-Apollinaire, compris dans un ensemble très intéressant comprenant une maison construite vers les années 1860 et plusieurs bâtiments secondaires. Ancien poulailler à toit à deux versants droits édifié dans les années 1940-1950. Bonne authenticité : planches de bois verticales, fenêtres à carreaux en bois, porte en bois, campanile, chambranles. Transformation : tôle profilée sur la toiture. Bâtiment qui se dresse sur la ferme Le canard goulou. La tôle de la toiture est rouillée. Communication personnelle : Sébastien Lesage</p> | | |

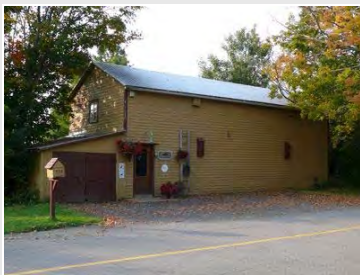
| Adresse | | Municipalité |
|---|---|---|
| <p>Dans la campagne de Saint-Apollinaire, compris dans un ensemble très intéressant comprenant une maison construite vers les années 1860 et plusieurs bâtiments secondaires. La propriété appartenait à une famille Croteau avant les années 1970. Grand poulailler sur deux étages à toit à deux versants droits édifié dans les années 1940-1950 qui sert maintenant de boutique à la ferme Le canard goulou. Bonne authenticité : revêtement de bardeaux de bois, planches cornières, fenêtres à carreaux en bois et portes en bois. Transformation : tôle profilée sur la toiture. Bâtiment bien entretenu. Communication personnelle : Sébastien Lesage</p> | | |

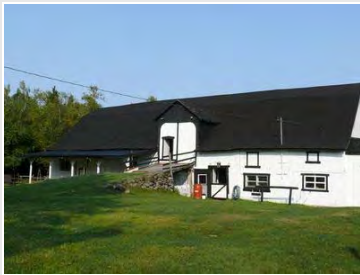
| Adresse | | Municipalité |
|---|---|---|
| <p>Dans la campagne de Saint-Apollinaire, derrière une maison construite vers 1906. Grange-étable à toit brisé aux versants retroussés munie d'un garnaud central et d'un pont d'accès en pierres de champs. Elle aurait été construite vers 1904. Bonne authenticité : planches de bois verticales, belles ouvertures cintrées, portes à battants en bois munies d'une porte guichet, fenêtres à carreaux, chambranles, contre-porte en bois. Transformation : tôle profilée sur le toit. Communication personnelle : la propriétaire</p> | | |

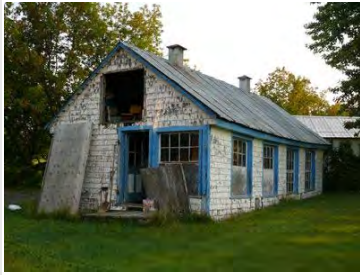
| <p>Dans la campagne de Saint-Apollinaire. près d'une maison ancienne. Ancien poulailler à toit à deux versants probablement construit au cour de la première tranche du 20<sup>e</sup> siècle, peut-être entre 1930 et 1950. Bonne authenticité: revêtement de bardeaux de bois, chambranles, campaniles, fenêtres à carreaux, porte à panneaux en bois. Transformation : toit en tôle profilée. Le bâtiment n'est pas bien entretenu, plusieurs composantes de bois manquent de peinture.</p> | | | | |

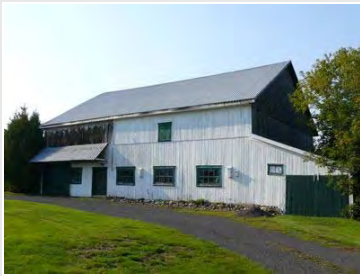
| <p>Dans la campagne de Saint-Apollinaire, à l'arrière d'une maison construite vers 1867. Grange-étable à toit à deux versants droits complétée d'une remise. Bonne authenticité : revêtement de planches de bois verticales et pignon en bardeaux de bois, fenêtres à carreaux en bois, portes en bois, chambranles, pont d'accès en pierre à l'arrière, trappe d'accès pour joindre l'étage. Transformation : tôle profilée sur le toit et la façade gauche. Ce bâtiment ne loge plus d'animaux et n'est plus utilisé pour des fins agricoles. Communication personnelle : la propriétaire</p> | | | | |

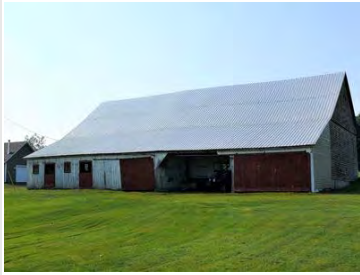
| <p>Dans la campagne de Saint-Apollinaire, derrière une maison ancienne. Grange-étable à toit à deux versants droits complétée d'un porche et d'un espace couvert fenêtré. Bonne authenticité : planches de bois verticales, bardeaux de bois dans les pignons et sur les façades latérales, pont d'accès en pierres à l'arrière, contre-portes en bois, portes à glissière en bois, chambranles, fenêtres à carreaux en bois, couleurs rouge et blanche. Transformation : tôle profilée sur le toit et revêtement contemporain sur une façade latérale du porche.</p> | | | | |

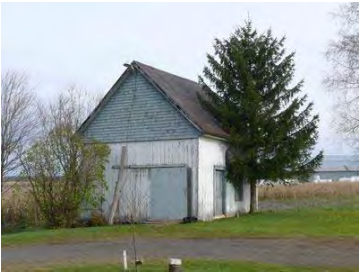
| <p>Commentaires</p> <p>Dans la campagne de Saint-Édouard-de-Lotbinière, près d'une maison ancienne. Bâtiment à toit à deux versants droits à fonction indéterminée, peut-être un hangar. Bonne authenticité : revêtement de planches de bois verticales, bardeaux de bois sur les pignons, tôle profilée sur le toit, porte à panneaux en bois, porte à glissière en bois, fondations en pierre. Toutes les composantes de bois manquent de peinture. Transformation : tôle profilée sur le toit.</p> | | | |

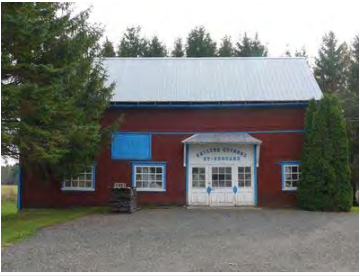
| <p>Commentaires</p> <p>Dans le village de Saint-Édouard-de-Lotbinière, en cour arrière d'une maison ancienne. Ancien atelier de menuiserie d'Émilien Guimond. Bonne authenticité : fenêtres à carreaux en bois, portes à panneaux en bois, tôle pincée sur la marquise, bardeaux de bois sur les pignons, trappe en bois, chambranles. Transformation : tôle profilée sur le toit et revêtement de bardeaux d'asphalte sur les façades. Plusieurs composantes de bois manquent de peinture.</p> | | | |

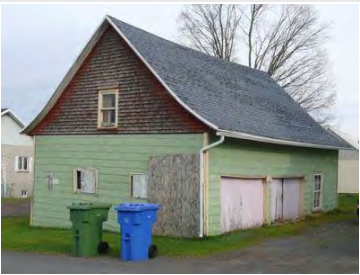
| <p>Commentaires</p> <p>Dans le village de Saint-Édouard-de-Lotbinière, près d'un immeuble ancien. Bâtiment à toit à deux versants courbés, à fonction indéterminée, ayant connu des transformations mineures. Le revêtement de planches de bois verticales est toujours présent sous le revêtement actuel d'amiante-ciment. Les fenêtres sont en bois. Les portes d'origine ont été remplacées. Du bardeau d'asphalte revêt la toiture. Les pignons sont toujours revêtus de bardeaux de bois. Anciennement blanc et rouge (teinte rouge encore visible sur les pignons).</p> | | | |

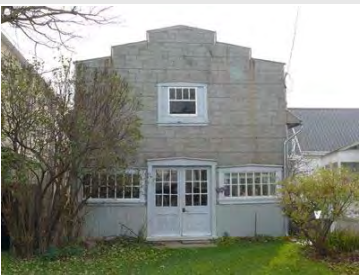
| <p>Commentaires</p> <p>Dans le village de Saint-Édouard-de-Lotbinière. Ancien atelier de ferblanterie de Charles Jacques construit en 1895 dans le style architectural boomtown. Bonne authenticité : fenêtres à carreaux en bois, portes à battants en bois, chambranles, mince corniche métallique bordant le parapet. Transformations : revêtement de papier goudronné sur les façades et tôle profilée sur la partie inférieure de la façade principale.</p> | | | |

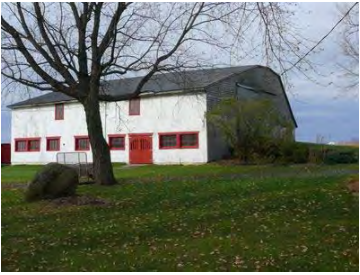
N° 2017\_33080\_STCH\_1608\_08\_01

| <p>Dans la campagne de Saint-Édouard-de-Lotbinière. Grange-étable à toit brisé dont une section de la structure est composée de billots de bois noyés dans le mortier et dotée d'un pont d'accès en pierres des champs disposé sur une façade latérale. Il est possible que l'aspect de ce bâtiment soit le résultat d'agrandissements successifs. Bonne authenticité : revêtement de planches de bois verticales, bardeaux de bois dans les pignons, fenêtres à carreaux en bois, contre-portes ajourées, chambranles, couleurs blanche et rouge, portes à battants en bois. Transformation : tôle profilée sur le toit. Des composantes de bois manquent de peinture ou de teinture.</p> | | |

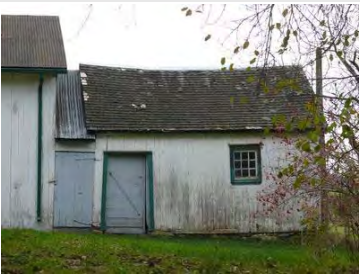
N° 2017\_33080\_STCH\_1623\_01

| <p>Dans la campagne de Saint-Édouard-de-Lotbinière, dans un ensemble de ferme, derrière une maison construite en 1875 (selon le Patrimoine architectural de la MRC de Lotbinière). Hangar à toit à deux versants droits connecté par un passage couvert à un plus petit bâtiment fort intéressant en raison de sa bonne authenticité. Plusieurs composantes traditionnelles ont été conservées : revêtement de bardeaux de bois sur la toiture, planches de bois verticales sur les façades, porte en bois, fenêtre à carreaux, chambranle, bardeaux de bois dans le pignon. Toutes les composantes de bois manquent de peinture.</p> | | |

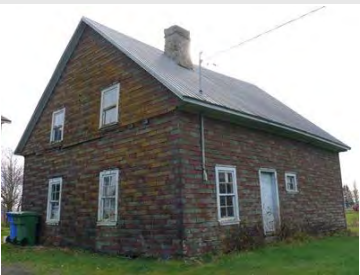
N° 2017\_33080\_STCH\_1632\_B\_06

| <p>Dans la campagne de Saint-Édouard-de-Lotbinière, sur une ferme, derrière une maison ancienne. Bâtiment à toit à deux versants droits possédant une fonction indéterminée, peut-être un ancien fournil ou une ancienne forge. Il pourrait s'agir aussi au départ d'une maison ancienne transformée pour répondre à d'autres besoins. Bonne authenticité : fenêtres à guillotine en bois, portes en bois, importante souche de cheminée en pierre connectée à unâtre en pierre intérieur. Transformation : le revêtement extérieur est en bardeaux d'asphalte et tôle profilée sur le toit. Toutes les composantes de bois manquent de peinture.</p> | | |

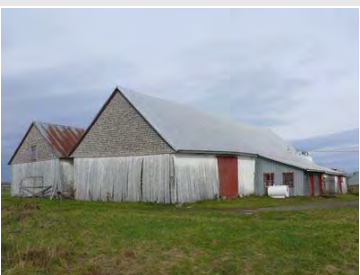
N° 2017\_33080\_STCH\_1808\_02\_02

| <p>Dans la campagne de Saint-Édouard-de-Lotbinière, compris dans un ensemble de ferme avec d'autres bâtiments secondaires et derrière une maison ancienne. Grange-étable double à toit à deux versants droits. Bonne authenticité : revêtement de planches de bois verticales et de bardeaux de bois sur les pignons, portes piétonnières en bois, contre-porte ajourée en bois, fenêtres à carreaux en bois, couleurs rouge et blanche. Transformation : tôle profilée sur le toit et sur des sections des façades. Le revêtement en bois manque de peinture. Cette grange-étable a été construite avant 1900. Communication personnelle : le propriétaire</p> | | |

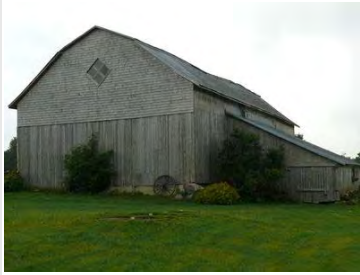
| <p>Dans la campagne de Saint-Flavien, près d'une maison ancienne. Grange-étable à toit brisé dotée d'un volume annexe en appentis à l'arrière. Bonne authenticité : revêtement de planches verticales, pignons avec des bardeaux de bois, ouverture d'aération en losange, porte à glissière en bois, fenêtres et porte piétonnière en bois. Anciennement peint en blanc. Transformation : tôle profilée sur la toiture et revêtement contemporain sur une façade. Possibilité qu'un ancien garnaud ait été transformé en lucarne fenêtrée. Toutes les composantes de bois manquent de peinture ou de teinture. Le bâtiment ne semble plus utilisé pour loger des animaux ou à des fins agricoles.</p> | | | | |
