## CRÉDITS ET REMERCIEMENTS

Cette étude a été réalisée par la firme Patri-Arch, consultants en patrimoine et architecture, pour la MRC de Lotbinière dans le cadre de l'Entente de développement culturel intervenue entre le ministère de la Culture et des Communications du Québec et la MRC de Lotbinière.

Québec, avril 2018

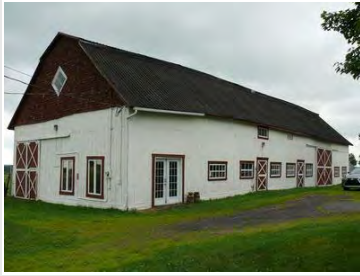
| <p>Dans la campagne de Saint-Flavien, près d'une maison ancienne. Grange-étable à toit brisé. Bonne authenticité : revêtement de planches de bois verticales, pignons en bardeaux de bois, belles portes en bois, fenêtres à carreaux en bois, chambranles, ouvertures d'aération en losanges, couleurs rouge et blanche. Transformations : tôle profilée sur le toit, porte-fenêtre et fenêtre à manivelle. Date inscrite sur la façade : 1920. Le bâtiment ne semble plus utilisé pour loger des animaux ou à des fins agricoles.</p> | | | | |

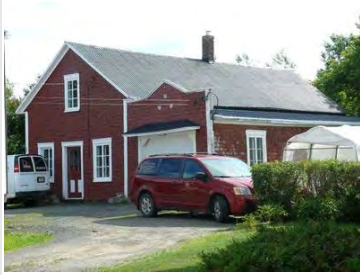
| <p>Dans le village de Saint-Flavien, derrière une maison qui date de 1877 ou 1883. Bâtiment à toit à deux versants droits, à charpente à clairevoie, complété d'un garage de style boomtown. Le bâtiment servait de forge et appartenait à la famille Ferland. Bonne authenticité : revêtement de bardeaux de bois, fenêtres à grands carreaux à battants, porte à panneaux, cheminée, chambranles et planches cornières. Transformation : tôle profilée sur le toit. Quelques composantes en bois manquent de peinture. Communication personnelle : Réjean Auger</p> | | | | |

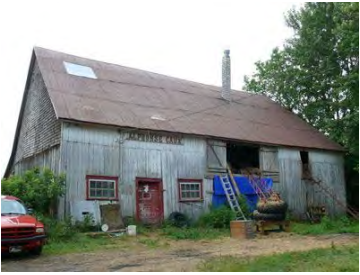
| Travaux mineurs requis | | Évolution harmonieuse | Bonne | |
| <p>Dans le village de Saint-Flavien, derrière une maison ancienne. Grange-étable à toit à deux versants droits. Bonne authenticité : revêtement planches de bois verticales, bardeaux de bois dans les pignons, fenêtres à carreaux en bois, portes en bois, campanile en bardeaux de bois, chambranles. Transformation : tôle profilée sur le toit. Ce bâtiment sert encore à entreposer le foin.</p> | | | | |

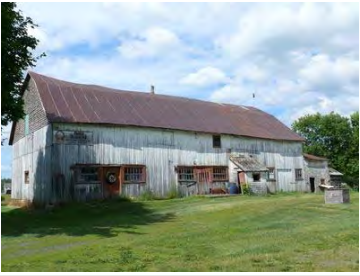
| Travaux mineurs requis | | Évolution harmonieuse | Bonne | |
| <p>Dans le village de Saint-Flavien, derrière une maison datant de 1903, et compris dans un ensemble de ferme comprenant plusieurs bâtiments secondaires anciens. Cette propriété appartient à la famille Roy depuis cinq générations. Grange-étable à toit brisé dotée d'un pont d'accès en pierre sur une façade latérale et sur laquelle sont greffés plusieurs volumes annexes. Le bâtiment était plus petit originellement et fut ensuite agrandi. Bonne authenticité : revêtement de planches de bois verticales, bardeaux de bois sur les façades latérales, fenêtres à carreaux, contre-porte ajourée en bois, porte piétonnière en bois, tambour sur la façade principale. Transformation : tôle profilée sur le toit. Toutes les composantes de bois manquent de peinture. Ce bâtiment n'est plus utilisé pour loger des animaux ou à des fins agricoles. Communication personnelle : Rosaire Roy</p> | | | | |

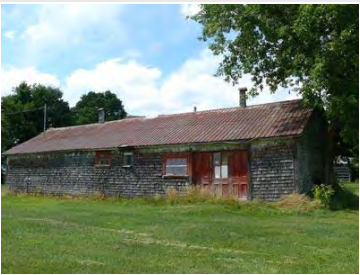
| Travaux mineurs requis | | Évolution harmonieuse | Supérieure | |
| <p>Dans le village de Saint-Flavien, derrière une maison datant de 1903, et compris dans un ensemble de ferme comprenant plusieurs bâtiments secondaires anciens. La propriété appartient à la famille Roy depuis cinq générations. Ce bâtiment à toit à deux versants droits a été construit par la famille Roy en 1932 pour servir d'écurie pour les chevaux des paroissiens qui les laissaient durant la messe. Les places y étaient louées et quarante chevaux pouvaient y être installés. Bonne authenticité : revêtement de bardeaux de bois, portes à panneaux juxtaposées, fenêtres à carreaux, chambranles, campanile revêtu de bardeaux de bois. Transformations : tôle profilée sur le toit et porte de garage contemporaine. Toutes les composantes de bois manquent de peinture ou de teinture. Communication personnelle : Rosaire Roy</p> | | | | |

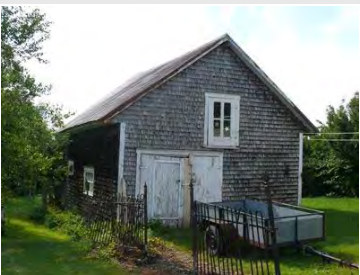
| Travaux mineurs requis | | Évolution harmonieuse | Bonne | |
| <p>Dans le village de Saint-Flavien, derrière une maison ancienne. Bâtiment à toit à deux versants droits, probablement un ancien hangar. Bonne authenticité : revêtement de bardeaux de bois, chambranles, planches cornières, porte en bois, fenêtres à carreaux, ouverture d'aération en losange. Toutes les composantes de bois manquent de peinture ou de teinture. Le revêtement de bardeaux de bois est un peu détérioré.</p> | | | | |

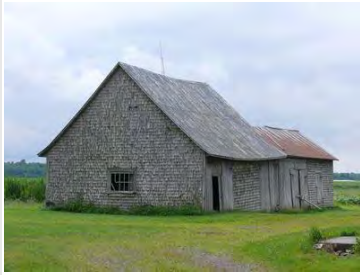
| | Menacé | Évolution harmonieuse | Bonne | |
| <p>Dans la campagne de Saint-Flavien, à l'arrière d'une grange-étable ancienne. Bâtiment à toit à deux versants courbés, peut-être un ancien hangar annexé à un hangar ou remise. Bonne authenticité : bardeaux de bois sur les façades, fenêtres à carreaux, portes en bois, planches cornières, chambranles. Transformation: tôle profilée sur le toit. La préservation de ce bâtiment est menacée par le manque d'entretien et parce qu'il ne semble plus utilisé.</p> | | | | |

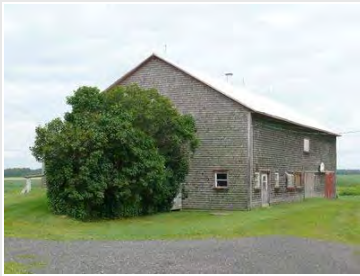
| | Travaux mineurs requis | Transformations réversibles | Bonne | |
| <p>Dans la campagne de Saint-Flavien, derrière une maison érigée entre 1920 et 1950. Grange-étable à toit à deux versants droits dotée d'un garnaud couvert sur une façade latérale. Bonne authenticité : revêtement de bardeaux de bois, portes en bois, campanile, fenêtres à carreaux en bois, chambranles et planches cornières, portes en bois à battants munies d'une porte-guichet, portes à glissière en bois. Transformation : tôle profilée sur le toit et sur une façade latérale. Toutes les composantes de bois manquent de peinture.</p> | | | | |

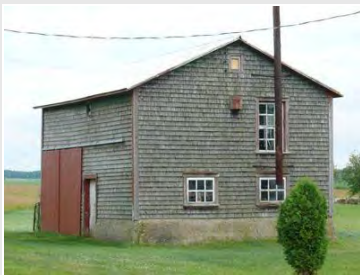
| <p>Dans la campagne de Saint-Flavien, derrière une maison érigée entre 1920 et 1950, et près d'une grange-étable. Bâtiment à toit à deux versants droits, à fonction première indéterminée. Bonne authenticité : revêtement de bardeaux de bois, fenêtres à carreaux en bois, portes à glissières en bois, porte piétonnière en bois, chambranles et planches cornières. Toutes les composantes de bois manquent de peinture ou de teinture. Transformation : tôle profilée sur le toit.</p> | | | | |

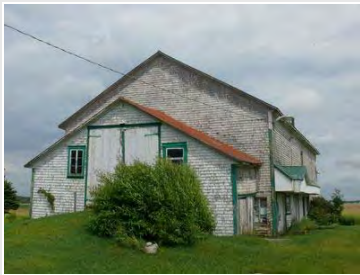
| <p>Dans la campagne de Saint-Flavien, derrière une maison ancienne aux versants courbés. Grange-étable à toit à deux versants droits dotée d'un garnaud sur une façade latérale. Bonne authenticité : revêtement de bardeaux de bois, chambranles, planches cornières, portes à battants en bois munies d'une porte-guichet, fenêtres à carreaux en bois. Transformations : tôle profilée sur la toiture, revêtement contemporain sur une façade latérale, portes contemporaines et marquise sur la façade principale. Le revêtement de bardeaux de bois manque de peinture et est détérioré à plusieurs endroits.</p> | | | | |

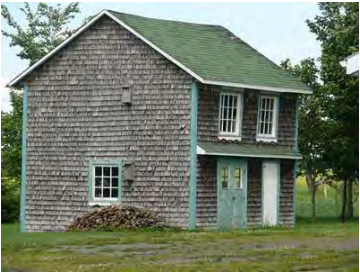
| <p>À l'entrée du village de Saint-Flavien, derrière une maison ancienne. Bâtiment à toit à deux versants droits, probablement un ancien poulailler. Bonne authenticité : revêtement de bardeaux de bois, fenêtres à carreaux, planches cornières, chambranles. Transformation : revêtement de bardeaux d'asphalte sur la toiture, marquise au-dessus de la porte et portes contemporaines. Toutes les composantes de bois manquent de peinture. Le revêtement de bardeaux de bois est détérioré. Le revêtement de la toiture doit être remplacé.</p> | | | | |

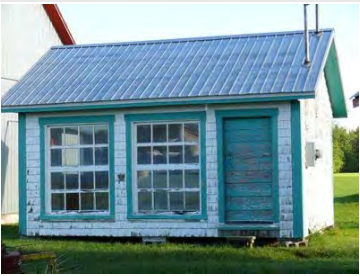
| <p>Dans la campagne de Saint-Gilles, à l'arrière d'une maison ancienne et près d'une grange-étable. Poulailler à toit à deux versants droits. Bonne authenticité : porte en bois, fenêtres à carreaux en bois, chambranles, planches cornières. Transformation : tôle profilée sur le toit. Les composantes de bois ont besoin d'être repeints.</p> | | | | |

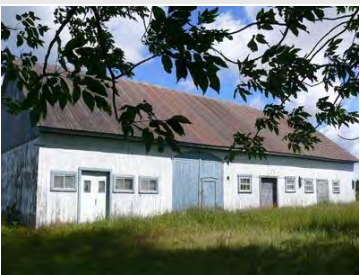
| <p>Bâtiment situé dans un rang de la campagne de Saint-Gilles, près d'une maison ancienne et d'un ancien poulailler. Grange-étable à toit à deux versants droits possédant une annexe à l'arrière. Bonne authenticité : revêtement en planches de bois verticales, belles portes à battants en bois avec une ouverture en arc surbaissé et munies d'une porte-guichet, portes piétonnes en bois, fenêtres à carreaux, chambranles, ouvertures d'aération en losange. Transformations : tôle profilée sur le toit, fenêtres coulissantes, porte contemporaine. Ne loge plus d'animaux. Le revêtement de bois manque de peinture ou de teinture.</p> | | | | |

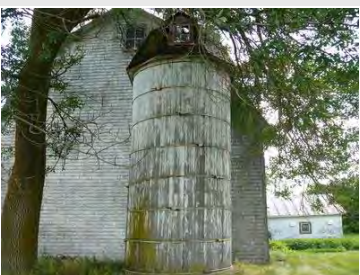
| <p>Silo en bois construit en madriers de pin. Il se trouve sur la ferme de feu Absalon Tailleur et Elmina Montminy, près d'une maison construite en 1918, et annexé à une grange construite en 1949 par Absalon et ses fils. Ce silo se trouvait anciennement à Saint-Nicolas. Il est démonté puis remonté à Saint-Gilles dans le rang Saint-Pierre, puis démonté et remonté une dernière fois, cette fois-ci sur son site actuel par Gérard Tailleur, le fils d'Absalon. Excellente authenticité : planches de bois verticales, fenêtre à carreaux, porte traditionnelle, bardeaux d'asphalte sur la toiture. Il a besoin de travaux de peinture, d'un nouveau revêtement de toiture et de l'ajout d'un carreau dans la fenêtre. Ne sert plus à des fins agricoles. Communication personnelle : Gérard Tailleur et Monique Tailleur.</p> | | | | |

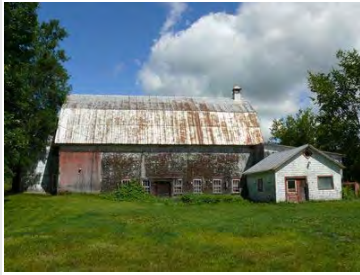
| <p>Dans la campagne de Saint-Gilles. Grange-étable à toit brisé annexée à un silo en bois, une laiterie revêtue de bardeaux de bois et une annexe avec toit en appentis recouverte de planches de bois verticales. Bonne authenticité : revêtement de bardeaux de bois sur la façade, porte coulissante en bois, fenêtres à carreaux entourées de chambranles, portes piétonnières en bois. Transformation : tôle profilée sur la toiture. Le bâtiment se trouve sur la ferme de feu Absalon Tailleur et Elmina Montminy, près d'une maison construite en 1918, et a été édifié en 1949 par Absalon et ses fils. Ne loge plus d'animaux. Toutes les composantes de bois manquent de peinture ou de teinture. La tôle de la toiture est rouillée. Communication personnelle : Gérard Tailleur et Monique Tailleur.</p> | | | | |

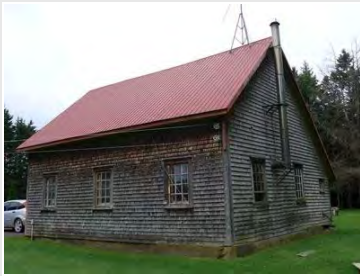
| <p>Ce garage à toit en appentis aurait été construit dans les années 1940. Il se trouve dans la cour d'une maison qui était à l'origine une ancienne école de rang. Autrefois, la propriété possédait d'autres bâtiments secondaires car il s'agissait d'une ferme. Ces autres bâtiments ont été démolis. Le bâtiment possède une architecture intéressante avec sa toiture asymétrique. Le versant très prononcé recouvre une remise. Bonne authenticité: revêtement extérieur de bardeaux de bois, fenêtres à carreaux en bois, portes en bois, chambranles, planches cornières. Communication personnelle : Bernard Rochette</p> | | | | |

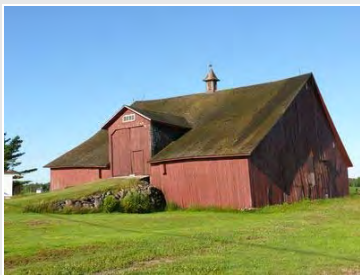
| <p>Grange-étable à toit à deux versants droits possédant un état d'authenticité exceptionnel et une architecture qui se démarque. Elle aurait été construite autour des années 1920. Toutes les composantes sont traditionnelles: revêtement de planches de bois verticales et de bardeaux de bois, campanille, fenêtres à carreaux, portes à battants en bois munies d'une porte-guichet, garnaud accessible par un pont d'accès en pierres des champs, revêtement de bardeaux de bois sur la toiture, paratonnerres, contre-porte ajourée. Suite à une conversation avec le propriétaire, celui-ci ne souhaite plus entretenir le bâtiment. Le mur nord présente des signes de défaillance. L'état de la structure est à vérifier. Ne loge plus d'animaux.</p> | | | | |

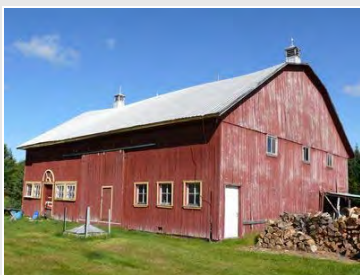
| <p>Dans la campagne de Saint-Gilles, à l'arrière d'une maison ancienne. Grange-étable à toit brisé. Bonne authenticité : revêtement de planches de bois verticales, fenêtres à carreaux, deux campaniles sur le toit, porte piétonnière en bois, portes coulissantes en bois munies d'une porte-guichet, chambranles, ouvertures d'aération en losange. Ce bâtiment a été restauré récemment et il s'agit d'une intervention assez réussie. Transformation : tôle profilée sur le toit. Le revêtement de la façade droite manque de teinture. Le bâtiment ne loge plus d'animaux maintenant. L'ancien propriétaire se nommait Cyrille Blais. Communication personnelle : Jeannine Montigny</p> | | | | |

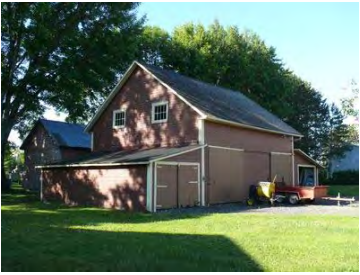
| <p>Dans le village de Saint-Gilles, à l'arrière d'une maison ancienne et près du cimetière. Hangar à toit à deux versants droits servant aussi de remise et de garage et complété par deux appendis latéraux. Excellente authenticité: revêtement de bardeaux de bois sur les façades et la toiture, fenêtres à carreaux, chambranles, planches cornières, portes coulissantes et à battants en bois, bons choix de couleurs, cheminée de briques. Bâtiment bien entretenu.</p> | | | | |

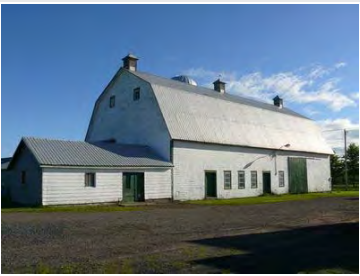
| <p>À l'entrée du village de Saint-Gilles. Belle grange-étable à toit brisé surmonté de trois campaniles et complétée d'une laiterie et de plusieurs annexes plus récentes greffées à la façade arrière. Bonne authenticité : revêtement extérieur en bardeaux de bois, portes coulissantes en bois, portes piétonnières en bois, fenêtres en bois à carreaux, planches cornières et chambranles, silo en béton ou ciment ou autre matériau indéterminé, bons choix de couleurs. Transformation : tôle profilée sur le toit. Ne loge plus d'animaux.</p> | | | | |

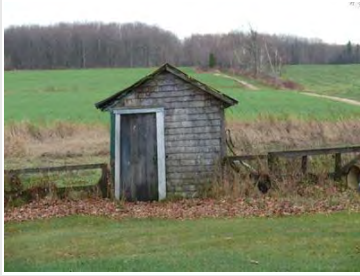
| Dans la campagne de Saint-Janvier-de-Joly, sur une ferme avec une maison ancienne et d'autres bâtiments secondaires. Bâtiment à toit à deux versants droits peut-être utilisé comme remise ou laiterie. Bonne authenticité : porte en planches de bois verticales, revêtement de bardeaux de bois, chambranle et planches cornières simples. Présence de mousse sous le revêtement de toiture, signe de possibles infiltrations d'eau. Ce revêtement de toiture pourrait être à remplacer. Le bâtiment aurait besoin d'être repeint afin d'assurer la conservation des composantes de bois. | | | | |

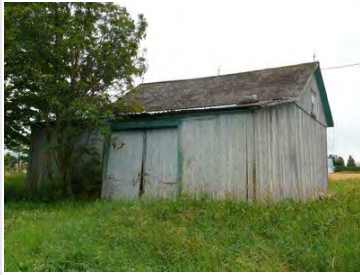
| <p>Dans la campagne de Saint-Narcisse-de-Beaurivage, compris dans un ensemble de ferme à l'abandon particulièrement intéressant composé de plusieurs bâtiments secondaires anciens et d'une maison ancienne. Bâtiment à toit à deux versants droits probablement utilisé pour remiser les voitures. Excellente authenticité : revêtement de planches de bois verticales, bardeaux de bois sur le toit, portes en bois, fenêtres à carreaux en bois, chambranles. Toutes les composantes de bois manquent de peinture. La préservation de ce bâtiment est menacée par le manque d'entretien. La maison est abandonnée et les bâtiments ne servent plus.</p> | | | | |

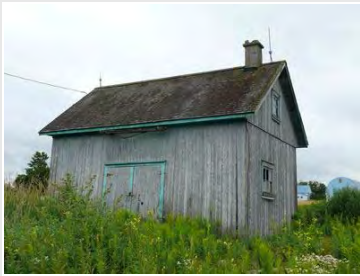
| <p>Dans la campagne de Saint-Narcisse-de-Beaurivage, compris dans un ensemble de ferme à l'abandon particulièrement intéressant composé de plusieurs bâtiments secondaires anciens et d'une maison ancienne. Bâtiment à toit à deux versants droits, peut-être un ancien atelier de réparation d'outils, forge, fournil ou porcherie. Excellente authenticité : bardeaux de bois sur le toit, cheminée, planches de bois verticales, chambranles, fenêtres en bois à carreaux, portes en bois. Toutes les composantes de bois manquent de peinture, des vitres sont brisées. La préservation de ce bâtiment est menacée par le manque d'entretien. La maison est abandonnée et les bâtiments ne servent plus.</p> | | | | |

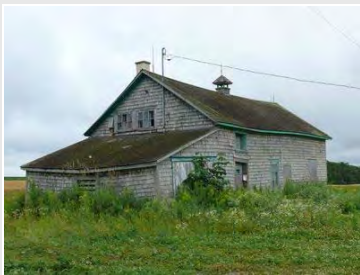
| <p>Dans la campagne de Saint-Narcisse-de-Beaurivage, compris dans un ensemble de ferme à l'abandon particulièrement intéressant composé de plusieurs bâtiments secondaires anciens et d'une maison ancienne. Bâtiment à toit à deux versants droits à fonction indéterminée, peut-être un ancien atelier de réparation d'outils, forge, porcherie ou poulailler, doté d'une remise en appentis. Excellente authenticité : entièrement revêtu de bardeaux de bois, cheminée, chambranles, fenêtres en bois à carreaux, portes en bois, campanile. Toutes les composantes de bois manquent de peinture, des vitres sont brisées. La préservation de ce bâtiment est menacée par le manque d'entretien. La maison est abandonnée et les bâtiments ne servent plus.</p> | | | | |

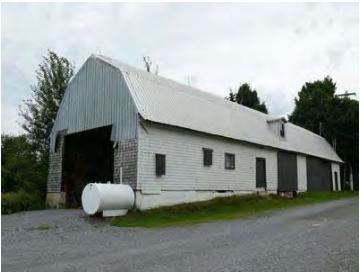
| <p>Dans le village de Saint-Patrice-de-Beaurivage, près d'une autre grange-étable et d'une maison récente. Grange-étable à toit brisé aux versants retroussés. Bonne authenticité : bardeaux de bois, planches de bois horizontales dans le pignon gauche, fenêtres à carreaux en bois, portes à glissière en bois, porte piétonnière en bois, chambranles. Transformation : tôle profilée sur le toit et sur les pignons.</p> | | | | |

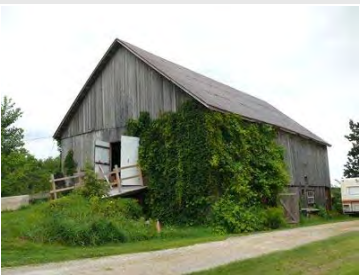
| Travaux mineurs requis | | Évolution harmonieuse | Bonne | |
| <p>Dans la campagne de Saint-Patrice-de-Beaurivage, compris dans un ensemble comprenant plusieurs bâtiments agricoles et une maison ancienne. Grange-étable à toit à deux versants droits avec un pont d'accès disposé sur une façade latérale. Bonne authenticité : planches de bois verticales, fenêtres à carreaux, portes en bois. Anciennement peinte en blanc. Transformation : tôle profilée sur le toit et portes contemporaines à battants. Ce bâtiment ne loge plus d'animaux et ne sert plus à des fins agricoles. Communication personnelle : Daniel Lapierre</p> | | | | |

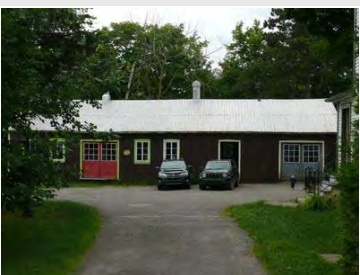
| Bon/satisfaisant | | Transformations réversibles | Bonne | |
| <p>Dans le village de Saint-Patrice-de-Beaurivage, derrière une maison ancienne. Long bâtiment à toit à deux versants droits anciennement utilisé comme atelier de menuiserie par Edgard Bilodeau. Le bâtiment aurait été construit vers 1940. Bonne authenticité : fenêtres à grands carreaux, portes en bois d'origine, chambranles, planches cornières, cheminée en tôle et campanile en tôle. Transformation : toiture revêtue de tôle profilée sur le toit et sur la façade, revêtement de papier-brique.</p> | | | | |

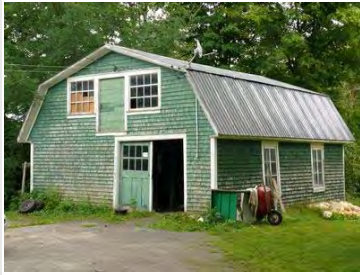
| Bon/satisfaisant | | Évolution harmonieuse | Bonne | |
| Dans le village de Saint-Patrice-de-Beaurivage, derrière une maison construite entre les années 1930 et 1950. Bâtiment à toit brisé ayant probablement servi de garage, d'atelier ou de hangar. Bonne authenticité : revêtement en bardeaux de bois, portes à battants en bois, porte en bois qui mène aux combles, fenêtres avec des carreaux, chambranles et planches cornières. Transformation : tôle profilée sur le toit. Le revêtement de bardeaux de bois mériterait d'être teint à nouveau pour en assurer sa préservation. | | | | |

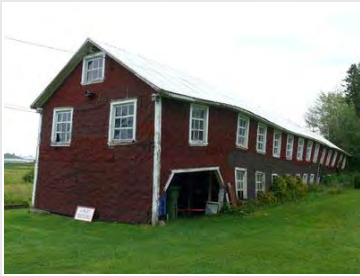
| Travaux majeurs requis | | Évolution harmonieuse | Bonne | |
| Dans la campagne de Saint-Patrice-de-Beaurivage, près d'une maison construite dans les années 1940. Long bâtiment à toit à deux versants droits, abondamment fenêtré, construit en 1946 pour servir de poulailler. Bonne authenticité : revêtement de papier-brique, fenêtres de bois à carreaux, chambranles, planches cornières. Transformation : tôle profilée sur le toit. La structure du bâtiment est passablement déformée et serait à redresser pour assurer la préservation de l'édifice. Les composantes de bois manquent de peinture. Des carreaux de fenêtres sont brisés. Communication personnelle : les propriétaires | | | | |

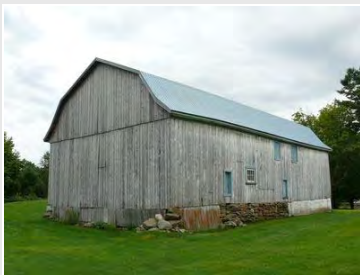
| Travaux mineurs requis | | Évolution harmonieuse | Bonne | |

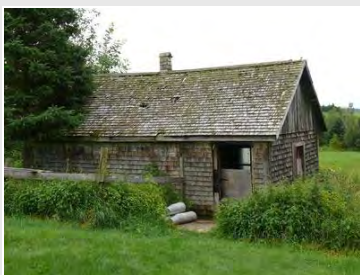
| Menacé | | État complet | Bonne | |

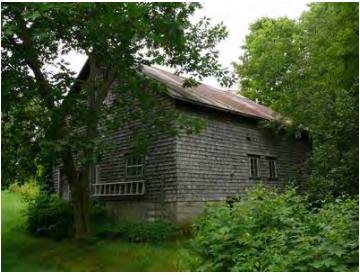
| <p>Dans la campagne de Saint-Sylvestre, sur le terrain d'une maison construite en 1842 et habitée par une famille irlandaise, les Cotter, depuis cinq générations. Bâtiment à toit à deux versants droits construit dans les années 1930 pour remplacer une grange plus ancienne qui avait été incendiée. Ce bâtiment aurait peut-être aussi loger des animaux. Bonne authenticité : bardeaux de bois sur les façades, fenêtres en bois à petits carreaux, porte piétonnière en bois, portes à battants en bois, chambranles, fondations en béton. Toutes les composantes de bois manquent de peinture ou de teinture. Transformation : tôle profilée sur le toit. Communication personnelle : Richard Cotter</p> | | | | |

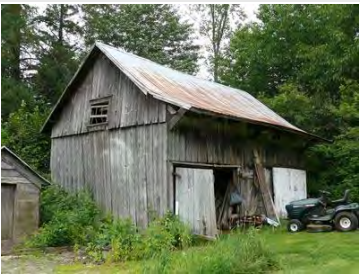
| <p>Dans la campagne de Saint-Sylvestre, sur le terrain d'une maison construite en 1842 et habitée par une famille irlandaise, les Cotter, depuis cinq générations. Hangar à toit à deux versants droits construit avant les années 1930 servant à remiser des voitures et autres objets, se trouvant à côté d'un autre petit bâtiment secondaire ancien qui aurait pu servir de laiterie, de remise ou autre. Bonne authenticité : planches de bois verticales, portes à battants en bois, portes à glissière en bois. Ce bâtiment manque d'entretien. Anciennement peint ou teint en blanc ou chaulé et ouverture de fenêtre peinte en rouge. Transformation : tôle profilée sur le toit. Toutes les composantes de bois manquent de peinture, la fenêtre est complètement détériorée. La tôle de la toiture est rouillée.</p> | | | | |

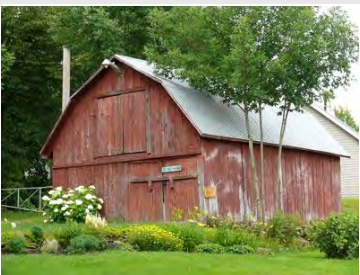
| <p>Dans la campagne de Saint-Sylvestre, près de la route. Hangar à toit brisé. Bonne authenticité : revêtement de planches de bois verticales, portes à battants en bois, couleur rouge sang de boeuf. Transformation: tôle profilée sur le toit.</p> | | | | |

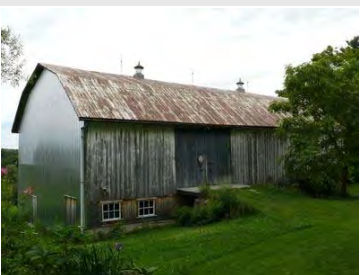
| <p>Dans la campagne de Saint-Sylvestre, compris dans un ensemble de ferme comprenant plusieurs bâtiments secondaires et une maison de ferme. Grange-étable à toit brisé possédant un pont d'accès central. Bonne authenticité : planches de bois verticales, fenêtres à carreaux en bois, campaniles, porte piétonnière en bois, chambranles, portes à battants en bois, paratonnerres. Anciennement peint en blanc et bleu. Transformation : tôle profilée sur le toit et sur une façade latérale. Les composantes de bois manquent de peinture. La tôle de la toiture est rouillée.</p> | | | | |

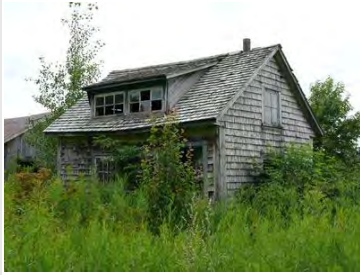
| <p>Dans la campagne de Saint-Sylvestre, compris dans un ensemble de ferme comprenant plusieurs bâtiments secondaires et une maison de ferme. Petit bâtiment à toit à deux versants droits avec lucarne en appentis. Fonction première indéterminée. Excellente authenticité : bardeaux de bois sur les façades et la toiture, fenêtres à carreaux en bois, chambranles, planches cornières, porte en bois. Toutes les composantes de bois manquent de peinture ou de teinture, des carreaux sont brisés. La préservation de ce bâtiment est grandement menacée par le manque d'entretien.</p> | | | | |

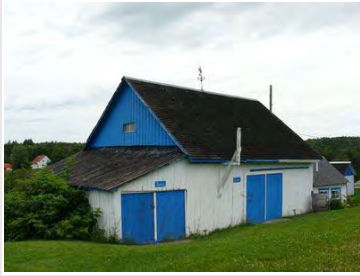
| <p>Dans la campagne de Saint-Sylvestre, compris dans un ensemble de bâtiments secondaires bien entretenus et près d'une maison ancienne et d'une ancienne école de rang construite vers 1880. Bâtiment à toit à deux versants droits complété d'une remise en appentis, utilisé comme grange ou peut-être aussi comme hangar ayant servi à remiser les voitures d'été et d'hiver. Bonne authenticité : revêtement de bardeaux de bois sur la toiture, girouette, revêtement de planches de bois verticales, portes et fenêtres anciennes. Bâtiment bien entretenu.</p> | | | | |

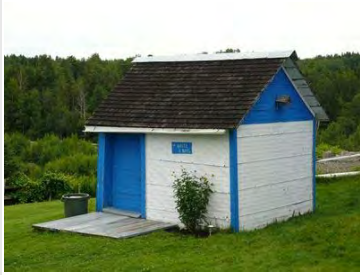
| <p>Dans la campagne de Saint-Sylvestre, compris dans un ensemble de bâtiments secondaires bien entretenus, près d'une maison ancienne et d'une ancienne école de rang construite vers 1880. Bâtiment à toit à deux versants droits utilisé comme hangar à bois. Bonne authenticité : porte en bois, revêtement de bardeaux de bois sur la toiture, planches cornières, revêtement de bardeaux d'asphalte peint. Bâtiment bien entretenu.</p> | | | | |

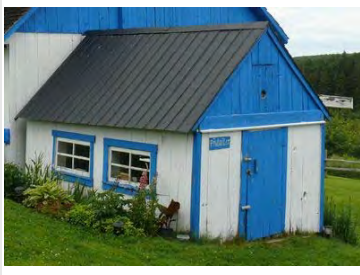
| <p>Dans la campagne de Saint-Sylvestre, compris dans un ensemble de bâtiments secondaires bien entretenus et près d'une maison ancienne et d'une ancienne école de rang construite vers 1880. Bâtiment à toit à deux versants droits utilisé comme poulailler. Excellente authenticité : revêtement de planches de bois verticales, porte en bois, chambranles, planches cornière, porte en bois, fenêtres à carreaux en bois. Bâtiment bien entretenu. Transformation : tôle profilée sur le toit.</p> | | | | |

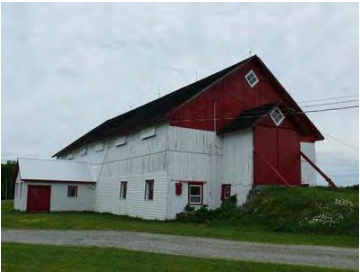
| <p>Dans la campagne de Saint-Sylvestre, compris dans un ensemble agricole composé de plusieurs bâtiments secondaires anciens bien conservés et d'une maison probablement construite vers 1850. Imposante grange-étable à toit à deux versants droits dotée d'un garnaud couvert et d'un pont d'accès en pierres des champs sur une façade latérale. Excellente authenticité : bardeaux de bois sur la toiture, revêtement de planches de bois verticales et de bardeaux de bois, fenêtres en bois, ouvertures d'aération en losange, chambranles, couleurs rouge et blanche, portes à battants en bois munies d'une porte-guichet, paratonnerres. Transformations : volume annexe de la façade gauche revêtu de tôle profilée et quelques ouvertures contemporaines. Bâtiment bien entretenu.</p> | | | | |

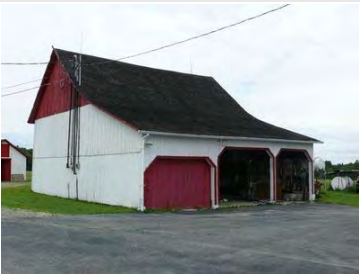
| <p>Dans la campagne de Saint-Sylvestre, compris dans un ensemble agricole composé de plusieurs bâtiments secondaires anciens bien conservés et d'une maison probablement construite vers 1850. Hangar à toit à deux versants droits utilisé pour remiser les voitures ou garage muni d'un appentis couvert percé de portes pour faire entrer les voitures. Excellente authenticité : revêtement extérieur en planches de bois verticales, bardeaux de bois sur la toiture, portes en bois, couleurs rouge et blanche. Bâtiment bien entretenu.</p> | | | | |

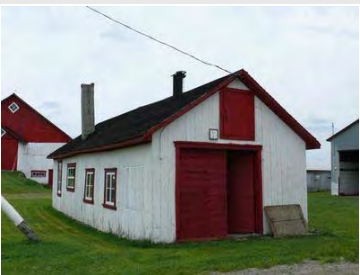
| <p>Dans la campagne de Saint-Sylvestre, compris dans un ensemble agricole composé de plusieurs bâtiments secondaires anciens bien conservés et d'une maison construite vers 1850. Bâtiment à toit à deux versants droits, ayant probablement servi d'atelier pour réparer les outils, de forge ou de poulailler. Excellente authenticité : revêtement de planches de bois verticales, fenêtres à carreaux en bois, portes à battants en bois, cheminée, couleurs rouge et blanche, trappe pour accéder aux combles. Bâtiment bien entretenu.</p> | | | | |

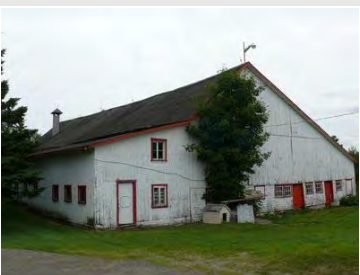
| <p>Dans la campagne de Saint-Sylvestre, compris dans un ensemble comprenant plusieurs bâtiments secondaires anciens et un bungalow. Imposante grange-étable à toit à deux versants droits dotée d'appentis latéraux. L'aspect de ce bâtiment est le résultat d'agrandissement successifs. Excellente authenticité : revêtement extérieur de planches de bois verticales et de bardeaux de bois, bardeaux de bois sur un versant de la toiture, campanile, chambranles, fenêtres à carreaux en bois. Transformation : tôle profilée sur le versant arrière de la toiture et sur l'appentis à gauche, quelques fenêtres et portes sont contemporaines. Toutes les composantes de bois manquent de peinture. Communication personnelle : le propriétaire. Selon le Patrimoine culturel de Saint-Sylvestre, ce bâtiment fut construit entre 1830 et 1840.</p> | | | | |

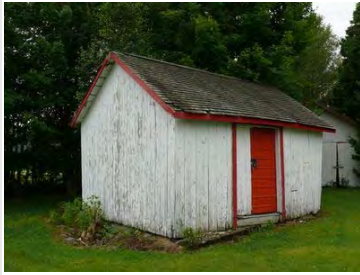
| <b>Commentaires</b><br>Dans la campagne de Saint-Sylvestre, compris dans un ensemble comprenant plusieurs bâtiments secondaires anciens et un bungalow. Petit bâtiment à toit à deux versants droits à fonction indéterminée, peut-être une ancienne laiterie, remise ou porcherie. Excellente authenticité : planches de bois verticales, bardeaux de bois sur la toiture. Transformation : porte contemporaine. | | | | |

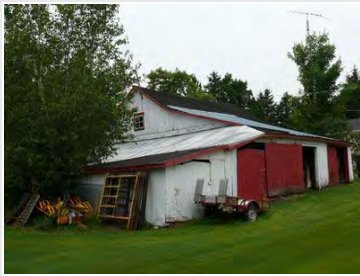
| <b>Commentaires</b><br>Dans la campagne de Saint-Sylvestre, compris dans un ensemble comprenant plusieurs bâtiments secondaires anciens et un bungalow. Hangar à toit à deux versants droits utilisé pour remiser les voitures ou garage muni d'un appentis couvert percé de portes pour faire entrer les voitures. Bonne authenticité : planches de bois verticales, couleurs rouge et blanche, portes à glissière en bois, fenêtres à carreaux en bois. Transformation : l'appentis greffé à la façade gauche n'est peut-être pas tellement ancien. Quelques composantes de bois manquent de peinture. | | | | |

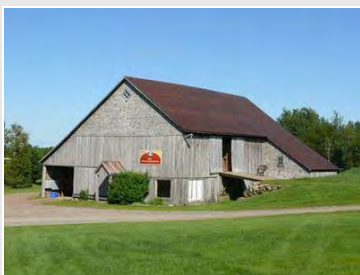
| | grange-étale | | à toit asymétrique | entre 1890-1940 |
| | Travaux mineurs requis | | Évolution harmonieuse | Bonne |
| <b>Commentaires</b><br>Dans la campagne de Sainte-Agathe-de-Lotbinière, derrière une maison ancienne. Grange-étale à toit à deux versants droits dotée d'appentis à l'avant et à l'arrière ainsi que d'un pont d'accès en pierre. Bonne authenticité : planches de bois verticales, pignons en bardeaux de bois, ouvertures d'aération en losange, portes à glissière en bois. Transformation : tôle profilée sur le toit, porte piétonnière en acier et quelques fenêtres contemporaines. Toutes les composantes de bois manquent de peinture ou de teinture. | | | | |

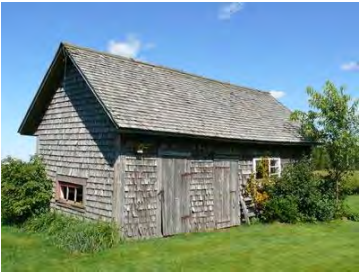
| | Travaux mineurs requis | | État complet | Bonne |
| <p>Dans la campagne de Sainte-Agathe-de-Lotbinière, compris dans un ensemble de ferme comprenant une maison plus que centenaire en pièce sur pièce et plusieurs autres bâtiments secondaires. Ancien poulailler à toit à deux versants droits. Excellente authenticité : bardeaux de bois sur les façades et le toit, portes en bois, fenêtres à carreaux en bois, chambranles, planches cornières, anciennement blanc et rouge, trappe en bois pour accéder aux combles. Toutes les composantes de bois manquent de peinture ou de teinture. La ferme a appartenu à plusieurs générations de Gagné. Communication personnelle : Hélène Fortier et Gilbert Fournier</p> | | | | |

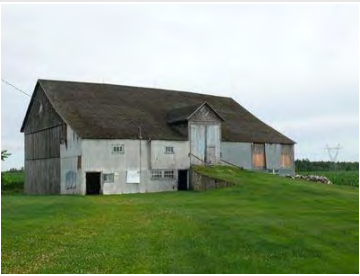
| | Travaux mineurs requis | | Transformations réversibles | Bonne |
| <p>Dans la campagne de Sainte-Agathe-de-Lotbinière, derrière une maison ancienne. Imposante grange-étable à toit asymétrique dotée d'un garnaud central et d'un pont d'accès. Elle aurait été construite vers 1909-1910, peu de temps après que Louis Bédard construise sa maison (toujours existante sur le site). Bonne authenticité : bardeaux de bois sur la toiture, fenêtres à carreaux en bois, portes à battants en bois munies d'une porte-guichet, ouvertures d'aération en losange. Transformations : tôle profilée sur des sections des façades. Toutes les composantes de bois manquent de peinture ou de teinture. Ce bâtiment ne loge plus d'animaux et ne semble plus servir à des fins agricoles. Communication personnelle : Maurice Bédard</p> | | | | |

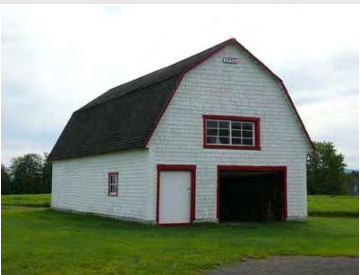
| | Excellent | | Évolution harmonieuse | Bonne |
| <p>Dans la campagne de Sainte-Agathe-de-Lotbinière. Bâtiment à toit brisé, doté de trois lucarnes en appentis, construit en 1950. La date 1950 est inscrite sur le pignon du toit. Excellente authenticité : revêtement de bardeaux de bois sur les façades et sur la toiture, fenêtres à carreaux, portes en bois, chambranles, planches cornières, couleurs rouge et blanche. Bâtiment très bien entretenu. Transformations : les portes ne semblent pas d'origine.</p> | | | | |

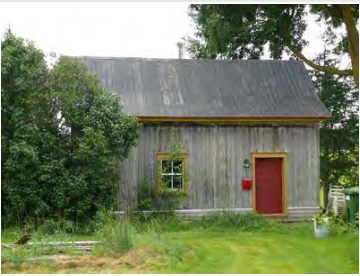
| <p>Dans la campagne de Sainte-Agathe-de-Lotbinière, à côté d'une maison de pièces sur pièces érigée entre 1840 et 1880 et près d'autres bâtiments secondaires. Bâtiment à toit à deux versants courbés qui aurait été une maison de colonisation transformée en atelier de menuiserie. Bonne authenticité : planches de bois verticales, fenêtres à carreaux à guillotine, porte en bois, chambranles. Transformation : tôle profilée sur la toiture. Le revêtement de bois mériterait d'être peint ou teint pour assurer sa préservation.</p> | | | | |

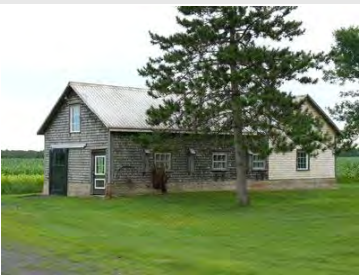
| <p>Dans la campagne de Sainte-Agathe-de-Lotbinière, près d'une résidence et d'une grange-étable ancienne. Bâtiment à toit à deux versants droits à fonction indéterminée. Bonne authenticité : bardeaux de bois sur les façades, porte à glissière, fenêtres à carreaux en bois, porte piétonnière en bois, chambranles et planches cornières. Transformation : tôle profilée sur la toiture et quelques fenêtres contemporaines. Anciennement blanc et rouge. La section arrière de ce bâtiment semble avoir servi ou sert encore de poulailler. Le revêtement de bois et les fenêtres manquent de peinture ou de teinture.</p> | | | | |

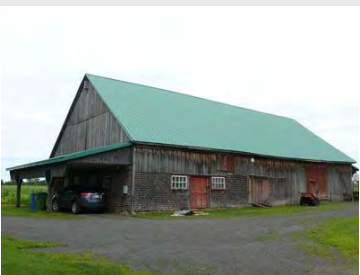
| <p>Dans la campagne de Sainte-Agathe-de-Lotbinière, près d'une résidence et d'un autre bâtiment secondaire ancien. Grange-étable à toit à deux versants droits. Bonne authenticité : planches de bois verticales et bardeaux de bois sur les façades, portes à battants munies d'une porte-guichet, fenêtres à carreaux en bois, porte piétonnière à panneaux, anciennes couleurs rouge et blanche, chambranles et planches cornières. Transformation : tôle profilée sur la toiture. Toutes les composantes de bois manquent de peinture ou de teinture.</p> | | | | |

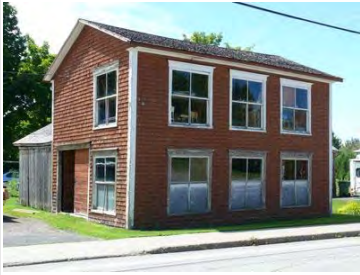
| <p>Dans le village de Sainte-Agathe-de-Lotbinière, derrière une maison ancienne. Bâtiment de deux étages à toit à deux versants droits complété d'un volume annexe à toit en appentis à l'arrière. Ancien magasin spécialisé dans la vente de matériel agricole. Excellente authenticité : grandes fenêtres à carreaux, revêtement de bardeaux de bois sur la toiture et les façades, planches cornières, chambranles, portes en bois. Toutes les composantes de bois manquent de peinture. Communication personnelle : la propriétaire</p> | | | |

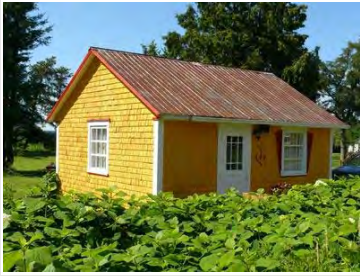
| <p>Dans le village de Sainte-Agathe-de-Lotbinière, près d'une maison construite en 1913 (Patrimoine culturel). Bâtiment à toit à deux versants droits à fonction indéterminée. Bonne authenticité : bardeaux de bois, fenêtres à carreaux en bois, portes en bois anciennes. Transformation : tôle profilée sur le toit. Le bâtiment s'agence bien avec la maison principale car les deux édifices partagent des caractéristiques architecturales semblables (couleurs jaune et blanche, volets rouges, revêtement de bardeaux de bois, ouvertures en bois).</p> | | | |

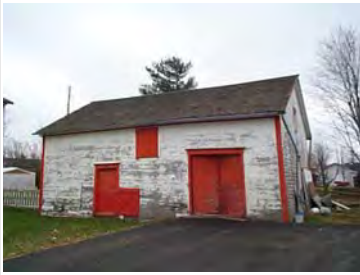
| <p>Dans le village de Sainte-Agathe-de-Lotbinière, près d'une maison construite vers 1915. Bâtiment à toit à deux versants droits à fonction indéterminée. Excellente authenticité : bardeaux de bois sur la toiture, portes en bois, revêtement extérieur en planches de bois horizontales, planches cornières, trappe en bois pour accéder aux combles. Toutes les composantes de bois manquent de peinture. Le revêtement de la toiture en bardeaux de bois est détérioré.</p> | | | |

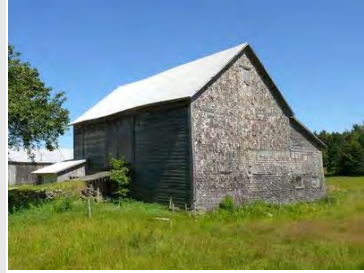
N° 2017\_33017\_RSTA\_1089\_08

| Adresse | | Municipalité |
|---|---|---|
| <p>Dans la campagne de Sainte-Agathe-de-Lotbinière, compris dans un ensemble composé d'une maison centenaire qui a appartenu à une famille Campbell et d'autres bâtiments secondaires. Grange-étable à toit à deux versants droits dotée d'un pont d'accès central et complétée de volumes annexes. Bonne authenticité : planches de bois verticales, bardeaux de bois, portes à battants en bois, contre-porte ajourée, fenêtres à carreaux en bois, ouvertures autrefois peintes en rouge et revêtement peint en blanc. Transformation : tôle profilée sur le toit. Le bardeau de bois est très détérioré et toutes les composantes de bois mériteraient d'être peintes ou teintées pour en assurer la préservation. La maison et la grange-étable auraient été construites en 1895. Communication personnelle : Peter Larochelle</p> | | |

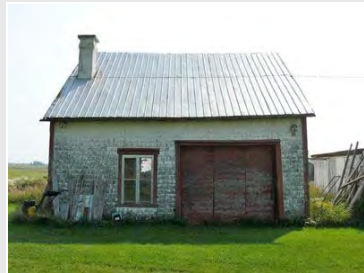
N° 2017\_33102\_2RAE\_2355\_A\_01

| Adresse | | Municipalité |
|---|---|---|
| <p>Dans la campagne de Sainte-Croix, compris dans un ensemble comprenant une grange-étable et une maison ancienne. Bâtiment à toit à deux versants droits probablement utilisé comme hangar ou peut-être comme atelier de réparation ou petite forge. Bonne authenticité : revêtement de bardeaux de bois, fenêtre à carreaux, chambranles, planches cornières, porte en bois. Transformation : tôle profilée sur le toit et sur les façades latérales. Toutes les composantes de bois manquent de peinture ou de teinture.</p> | | |

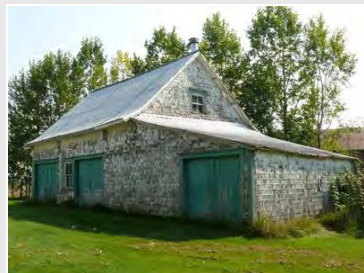
N° 2017\_33102\_2RAE\_2365\_08

| Adresse | | Municipalité |
|---|---|---|
| <p>Dans la campagne de Sainte-Croix, derrière une ancienne école aux versants courbés et près d'un bâtiment de ferme ancien. Bâtiment à toit à deux versants courbés complété de deux appentis latéraux servant de remise ou de hangar. Bonne authenticité : revêtement de bardeaux de bois, fenêtres à carreaux en bois, chambranles, portes en bois anciennes, planches de bois verticales sur l'un des appentis. Transformations : tôle profilée sur la toiture et sur l'une des façades latérales. Toutes les composantes de bois manquent de peinture. Communication personnelle : Clément Montmigny</p> | | |

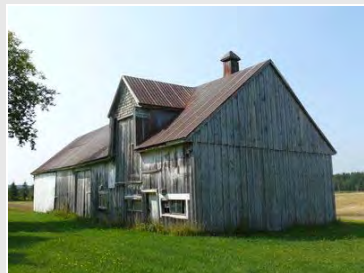
N° 2017\_33102\_3RAO\_3740\_08

| Adresse | | Municipalité |
|---|---|---|
| <p>Dans la campagne de Sainte-Croix, derrière une résidence. Grange-étable à toit à deux versants droits dotée d'un garnaud positionné de façon asymétrique sur la façade principale. Bonne authenticité : revêtement de planches de bois verticales, planches à couvre-joint sur les façades latérales, bardeaux de bois sur le pignon du garnaud, portes en bois à glissière, portes piétonnières en bois, portes à battants en bois, portes à battants munies de porte-guichet, fenêtres à carreaux en bois, campanile, chambranles. Transformations : tôle profilée sur le toit et une porte. Ce bâtiment ne sert plus à loger des animaux ou à des fins agricoles. Toutes les composantes de bois manquent de peinture ou de teinture et la tôle de la toiture est rouillée.</p> | | |

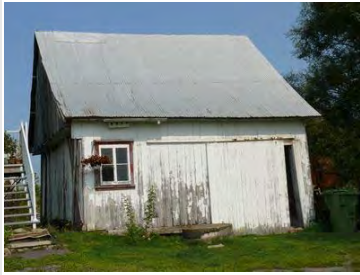
| Travaux mineurs requis | | Évolution harmonieuse | Bonne | |
| <p>Dans la campagne de Sainte-Croix, juste à côté d'une maison ancienne aux versants courbés. Hangar à toit à deux versants courbés avec une structure de bois équarrie à la hache. Le pignon de la façade gauche évoque les structures à encorbellement, héritées du Moyen-Âge et que l'on retrouve au Québec spécifiquement dans la région de Charlevoix. Bonne authenticité : revêtement de planches de bois verticales et de bardeaux de bois, fenêtres à carreaux, chambranles, porte à glissière en bois, fondations en pierre, couleurs rouge et blanche. Transformations : tôle profilée sur le toit. Toutes les composantes de bois manquent de peinture ou de teinture.</p> | | | | |

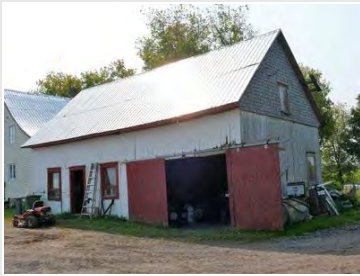
| Travaux mineurs requis | | Transformations réversibles | Bonne | |
| <p>Dans la campagne de Sainte-Croix, compris dans un ensemble de ferme comprenant des bâtiments secondaires et une maison ancienne longtemps habitée par une famille Legendre. Bâtiment à toit à deux versants droits probablement anciennement utilisé pour remiser les voitures d'été et d'hiver en plus de servir à d'autres fonctions indéterminées. Bonne authenticité : revêtement de planches de bois verticales, pignons en bardeaux de bois, portes à glissière en bois, chambranles, couleurs rouge et blanche. Transformation : tôle profilée sur la toiture et fenêtres contemporaines. Toutes les composantes de bois manquent de peinture et certaines d'entre elles sont détériorées.</p> | | | | |

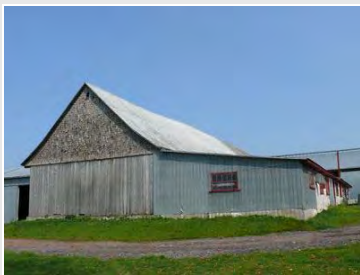
| Travaux mineurs requis | | Évolution harmonieuse | Bonne | |
| <p>Dans la campagne de Sainte-Croix, compris dans un ensemble de ferme comprenant des bâtiments secondaires et une maison ancienne longtemps habitée par une famille Legendre. Grange-étale à toit à deux versants courbés dotée d'un appentis fait de bûches de bois noyées dans le ciment. Bonne authenticité : planches de bois verticales, pignon en bardeaux de bois, fenêtres à carreaux en bois, chambranles, porte piétonnière en bois, couleurs rouge et blanche. Transformation : tôle profilée sur la toiture et sur plusieurs sections des façades. Toutes les composantes de bois manquent de peinture ou de teinture.</p> | | | | |

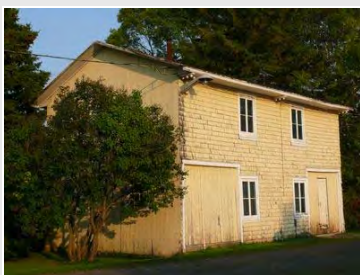
| Bon/satisfaisant | | Évolution harmonieuse | Bonne | |
| <p>Dans la campagne de Sainte-Croix, compris dans un ensemble de ferme avec d'autres bâtiments secondaires et près d'une maison construite vers 1850. Bâtiment de deux étages à toit à deux versants droits de faible pente. Fonction indéterminée, peut-être un ancien hangar pour remiser les voitures d'été et d'hiver couplé avec d'autres usages. Bonne authenticité : revêtement de bardeaux de bois, fenêtres à carreaux, portes en bois, chambranles. Transformation : tôle profilée sur le toit.</p> | | | | |

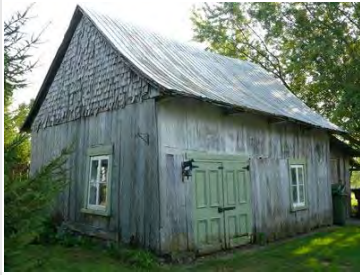
| <p>Dans la campagne de Sainte-Croix, près d'une maison aux versants courbés construite vers 1870. Bâtiment à toit à deux versants courbés complété d'une remise avec toiture en appentis. Fonction première indéterminée, peut-être une ancienne cuisine d'été. Bonne authenticité : revêtement de planches de bois verticales sur les façades, bardeaux de bois sur les pignons, fenêtres à carreaux, chambranles, belles portes en bois à panneaux sans vitrage. Transformation : tôle profilée sur le toit. Toutes les composantes de bois manquent de peinture ou de teinture. Les bardeaux de bois des pignons sont détériorés. Le bois du bas des portes est endommagé par la pourriture. Communication personnelle : la propriétaire.</p> | | | | |

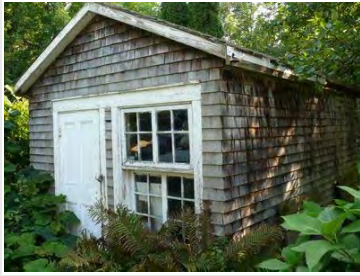
| <p>Dans la campagne de Sainte-Croix, situé sur le Domaine Joly-De Lotbinière (site historique classé), en bordure du fleuve. Petit bâtiment à toit à deux versants droits construit vers 1900 comme remise derrière la Maison du Jardinier. Excellente authenticité : bardeaux de bois sur la toiture et les façades, fenêtres à carreaux en bois, porte à panneaux sans vitrage, chambranles. Le revêtement de la toiture doit être remplacé et toutes les composantes de bois manquent de peinture.</p> | | | | |

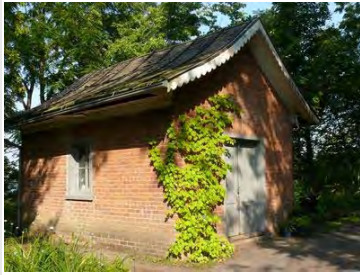
| <p>Dans la campagne de Sainte-Croix, situé sur le Domaine Joly-De Lotbinière (site historique classé), en bordure du fleuve. Bâtiment à toit à deux versants courbés, doté d'une remise avec toiture en appentis, et dont le style architectural s'inscrit dans le courant néoclassique québécois. Ce bâtiment construit à la fin du 19<sup>e</sup> siècle était anciennement utilisé pour remiser les outils et les équipements de jardin utilisés pour l'entretien du domaine et de ses jardins. Disposé près de la falaise qui domine le fleuve et des jardins. Excellente authenticité : brique structurale, portes à battants en bois, bardeaux de bois sur la toiture, dentelle qui borde le rebord du toit, fenêtres à carreaux en bois. Les lattes de bois du soffite se détachent et le revêtement de bardeaux de bois de la toiture est couvert de mousse. La dentelle du toit manque de peinture.</p> | | | | |

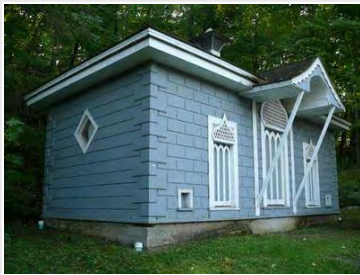
| <p>Dans la campagne de Sainte-Croix, situé sur le Domaine Joly-De Lotbinière (site historique classé), en bordure du fleuve. Bâtiment avec toit en pavillon avec une architecture qui s'inscrit dans le style byzantin. Ce bâtiment construit vers 1855 était anciennement utilisé comme poulailler, puis utilisé comme latrines et garage pour la voiture du propriétaire. Il a été restauré en 1977 et 1998. Disposé derrière la grande résidence de villégiature. Excellente authenticité : revêtement extérieur en bois avec motifs rappelant les pierres de taille, portes en bois, bardeaux de bois sur la toiture, marquise, boiseries décoratives, ouvertures en losange, campanile.</p> | | | | |

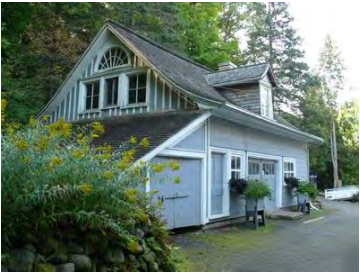
| <p>Dans la campagne de Sainte-Croix, situé sur le Domaine Joly-De Lotbinière (site historique classé), en bordure du fleuve. Bâtiment à toit à deux versants courbés, doté d'une remise avec toiture en appentis, et dont le style architectural s'inscrit dans le courant néoclassique québécois. Ce bâtiment construit vers 1855 était anciennement utilisé pour remiser les voitures d'été et d'hiver de la famille Joly de Lotbinière. Il a été restauré en 1977 et 1998. Disposé près de la grande résidence de villégiature. Excellente authenticité : revêtement de larges planches de bois horizontales et à couvre-joint, toiture de bardeaux de bois, fenêtres à carreaux rectangulaires, porte piétonnière à panneaux sans vitrage, porte piétonnière à panneaux avec vitrage, portes à battants en bois, ouverture d'aération en demi-lune, cheminée, chambranles, planches cornières.</p> | | | | |

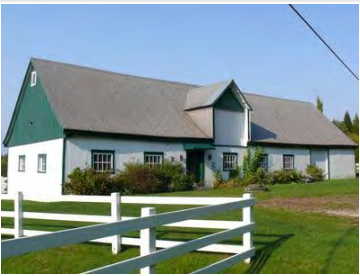
| <p>Dans la campagne de Sainte-Croix, de biais avec la maison Boisvert (immeuble patrimonial classé) construite vers 1829 pour Louis Boisvert, un cultivateur prospère de Sainte-Croix. Grange-étable à toit à deux versants courbés dotée d'un garnaud central. Bonne authenticité : planches de bois verticales, pignons en bardeaux de bois, fenêtres à carreaux, portes en bois, chambranles. Transformation : tôle profilée sur le toit. Bâtiment bien entretenu.</p> | | | | |

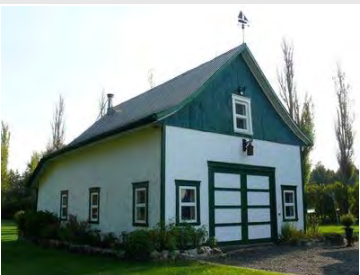
| <p>Dans la campagne de Sainte-Croix, de biais avec la maison Boisvert (immeuble patrimonial classé) construite vers 1829 pour Louis Boisvert, un cultivateur prospère de Sainte-Croix. Hangar à toit à deux versants courbés probablement utilisé à l'origine pour diverses fonctions dont celle de remiser les voitures d'été ou d'hiver. Bonne authenticité : planches de bois verticales, fenêtres à carreaux, portes en bois, chambranles, belle girouette. Transformation : tôle profilée sur le toit. Bâtiment bien entretenu.</p> | | | | |

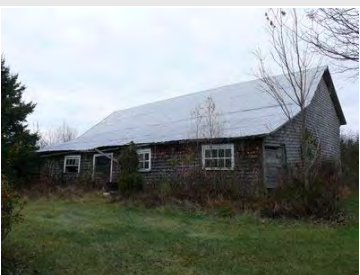
| <p>Dans la campagne de Val-Alain, en cour arrière d'une maison construite vers 1920-1940. Grange-étable à toit à deux versants droits, greffée d'un appentis fenêtré en façade. Bonne authenticité : revêtement de bardeaux de bois, fenêtres en bois à carreaux, porte coulissante en bois à l'arrière, portes piétonnes en bois, chambranles simples. Transformation : tôle profilée sur le toit. Des sections du revêtement extérieur et des rebords de toit de l'appentis sont dégradées et à refaire. Il faudrait peindre ou teindre toutes les composantes de bois pour assurer leur préservation. Ne possède plus sa fonction première agricole.</p> | | | | |

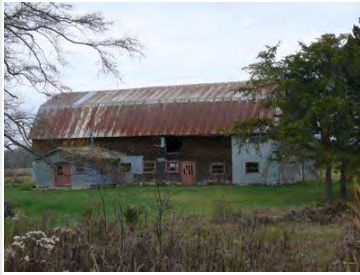
| <p>Dans la campagne de Val-Alain. Grange-étable à toit brisé, derrière une maison construite vers 1920-1940. Bonne authenticité: revêtement extérieur de bardeaux de bois, contre-porte ajourée, fenêtres en bois à carreaux, chambranles simples, laiterie en façade. Transformations : tôle profilée sur le toit et qui recouvre aussi des sections du revêtement extérieur de bardeaux de bois. Trous dans le revêtement de bois et revêtement de tôle de toiture très rouillé.</p> | | | | |

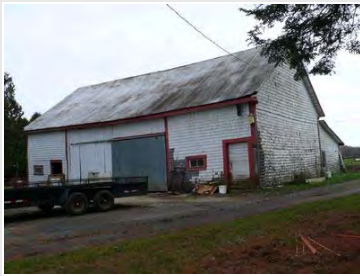
| <p>Dans la campagne de Val-Alain, sur une ferme, en cour arrière d'une maison ancienne. Grange-étable à toit à deux versants droits et greffée d'un appentis à l'arrière. Bonne authenticité : revêtement de bardeaux de bois et de planches de bois verticales, porte coulissante en tôle, porte piétonne en bois, fenêtre en bois à carreaux, couleurs rouge et blanche. Transformation : tôle profilée sur le toit. Repeindre le revêtement extérieur, surtout ses parties inférieures, affectées par le ruissellement de l'eau de pluie.</p> | | | | |

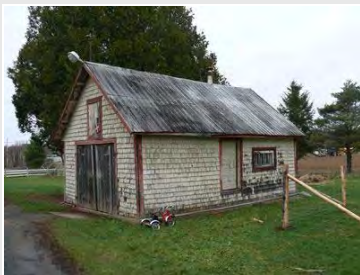
| <p>Dans la campagne de Val-Alain, près d'une maison ancienne. Bâtiment à fonction indéterminée, peut-être un hangar, avec un toit à deux versants droits. Bonne authenticité: revêtement de bardeaux de bois, porte à battants en bois, porte piétonnière en bois, fenêtre à carreaux, chambranles et planches cornières simples. Transformation : tôle profilée sur le toit. Toutes les composantes de bois manquent de peinture ou de teinture et méritent d'être teintes ou peintes pour en assurer la préservation.</p> | | | | |

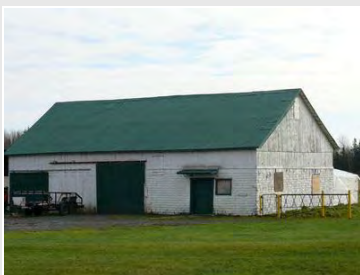
| <p>Dans un rang de campagne de Val-Alain, en face de l'autoroute, sur une vaste parcelle, près d'une maison ancienne. Grange-étable à toit à deux versants droits. Bonne authenticité : revêtement de planches de bois verticales et de bardeaux de bois, portes à glissières en bois, porte piétonne en bois, bons choix de couleurs. Transformation : tôle profilée sur le toit et ouvertures de fenêtres murées. Les composantes en bois sont à repeindre. Ne semble plus servir pour des animaux ou à des fins agricoles.</p> | | | | |

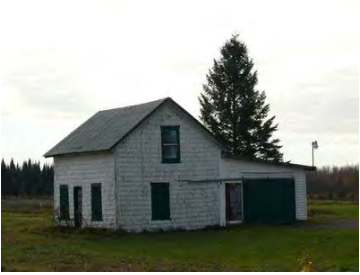
| Commentaires<br>Dans la campagne de Val-Alain, près d'une maison ancienne, sur un grand terrain, en face de l'autoroute. Ancienne maison de colonisation transformée en hangar possédant un toit à deux versants droits. Bonne authenticité : revêtement de bardeaux découpés, planches cornières et chambranles simples. Transformations : ajout d'une annexe à l'arrière, tôle profilée sur le toit, porte et fenêtres d'origine probablement remplacées. Repeindre ou retindre les composantes en bois pour assurer leur préservation. | | | | |

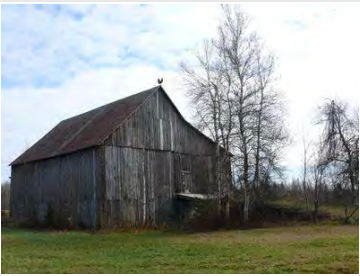
| Commentaires<br>Dans la campagne de Val-Alain, sur une ancienne ferme avec une maison et d'autres bâtiments secondaires en bois, en face de l'autoroute. Grange-étale à toit à deux versants droits deux versants droits. Le bâtiment fait partie d'un bel ensemble de ferme. Bonne authenticité : revêtement de planches de bois verticales, pont d'accès en pierres des champs, coq métallique sur la faite du toit, portes à battants en bois munie d'une porte-guichet. Transformations : tôle profilée sur le toit, plusieurs portes de facture contemporaine. Ne semble plus utilisée pour loger des animaux ou à des fins agricoles. Les composantes de bois auraient besoin d'être teints ou peints pour en assurer la préservation. | | | | |

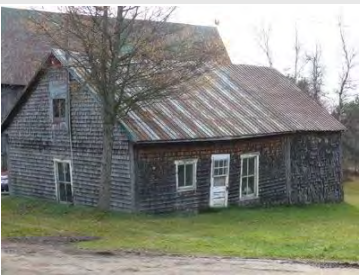
| Commentaires<br>Dans la campagne de Val-Alain, sur une ancienne ferme avec une maison et d'autres bâtiments secondaires en bois, en face de l'autoroute. Bâtiment secondaire à fonction indéterminée possédant une toiture à deux versants droits qui aurait pu servir autrefois d'habitation. Le bâtiment fait partie d'un bel ensemble de ferme. Bonne authenticité : revêtement de bardeaux de bois, fenêtres avec grands carreaux, porte à panneaux. Transformations : tôle profilée sur le toit, agrandissement vers l'ouest, une porte et une fenêtre semblent manquantes. Façade ouest très détériorée, déformation et enlèvement de la structure. Le bâtiment n'est pas entretenu, son avenir est menacé. | | | | |

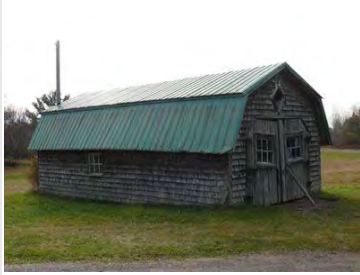
| Commentaires<br>Dans la campagne de Val-Alain, sur une ancienne ferme avec une maison et d'autres bâtiments secondaires en bois, en face de l'autoroute. Le bâtiment fait partie d'un bel ensemble de ferme. Ancienne maison de colonisation, transformée en hangar, à toit à deux versants droits. Bonne authenticité : revêtement de bardeaux de bois, fenêtres à carreaux en bois, planches cornières. Transformations : installation d'une marquise, tôle profilée sur le toit, l'ouverture de la porte à battants pourrait avoir été faite plus tard. Revêtement de bois détérioré sur la façade ouest. Le bâtiment n'est pas entretenu, son avenir est menacé. | | | | |
