N° 2015\_33060\_SJOS\_0344\_01\_01

| 344 - Saint-Joseph (rue) | Laurier-Station (33060) |

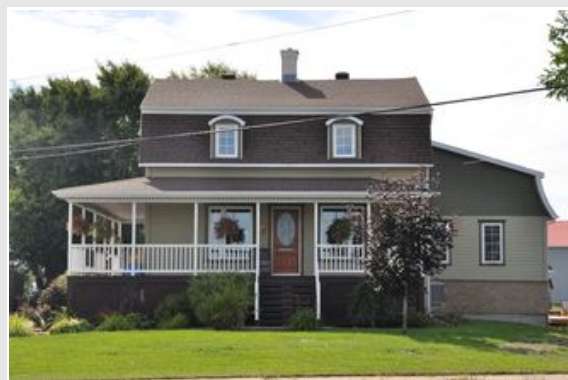
| <p>Construite vers 1920, cette maison à mansarde d'influence Second Empire a conservé son élégante volumétrie, son toit brisé à deux versants et ses lucarnes cintrées. Elle est complétée d'une galerie couverte sur deux façades. La maison a été agrandie à l'arrière d'un volume annexe de même style. Les dimensions d'origine des fenêtres de la façade principale pourraient avoir été modifiées. Le revêtement de la toiture, le revêtement de l'auvent, le revêtement extérieur, la porte, les fenêtres et le garde-corps sont contemporains.</p> | |

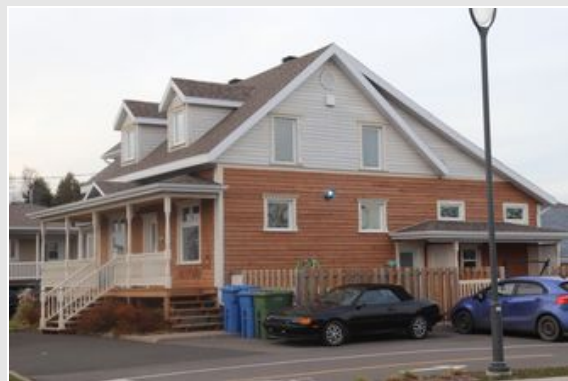
N° 2021\_33060\_SJOS\_0393\_01

| <p>Construit vers 1900, ce cottage vernaculaire américain a conservé son volume ancien, l'emplacement de ses ouvertures et une galerie couverte en façade décorée de poteaux tournés. Ses façades sont revêtues de revêtements récents en bardeau de bois décoratif et en planche de bois horizontale à clin. Le décor est complété de chambranles et de planches cornières. Malheureusement, la maison a connu un important agrandissement vers l'arrière qui ne s'intègre pas bien avec l'ensemble de la maison. Le revêtement de la toiture, le revêtement de l'auvent, la porte et les fenêtres sont contemporains.</p> | |

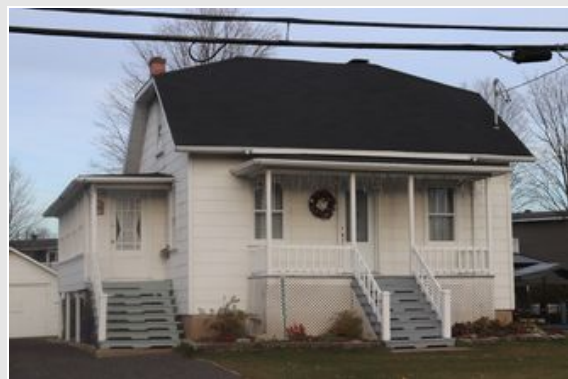
N° 2021\_33060\_SJOS\_0399\_02

| <p>Construit vers 1930, ce cottage vernaculaire américain avec demi-croupes a conservé sa composition et sa volumétrie ainsi qu'une galerie couverte sur la façade principale et une véranda sur la façade gauche. De plus, il possède toujours un revêtement en bardeau d'amiante-ciment rectangulaire qui est probablement d'origine. Ce revêtement est complété de chambranles et de planches cornières. Par ailleurs, des fenêtres à guillotine à grands carreaux, les fenêtres à guillotine de la véranda et la porte qui y mène sont anciennes. Le revêtement de la toiture, le revêtement de l'auvent, les garde-corps et la porte de l'entrée principale sont contemporains. En bref, cette maison possède un bon état d'authenticité.</p> | |

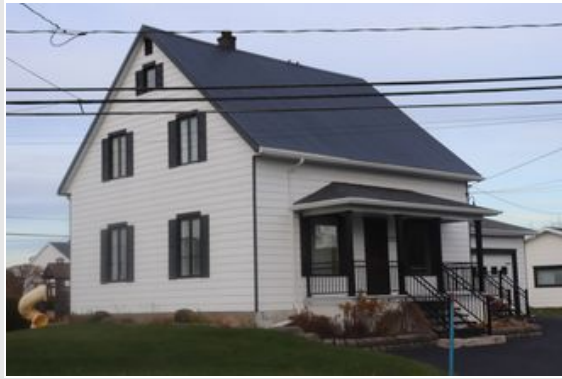
N° 2021\_33060\_SIOS\_0427\_02

| <p>Construit vers 1900, ce cottage vernaculaire américain a conservé son volume ancien, l'emplacement de ses ouvertures et une galerie couverte en façade. Le revêtement de la toiture, le revêtement de l'auvent, le revêtement extérieur, la porte et les fenêtres sont contemporains. À noter que cette maison, la dernière du village de Laurier-Station, fut construite à l'origine comme maison de ferme. Elle est orientée vers le sud afin de bénéficier d'un ensoleillement maximal.</p> | | |

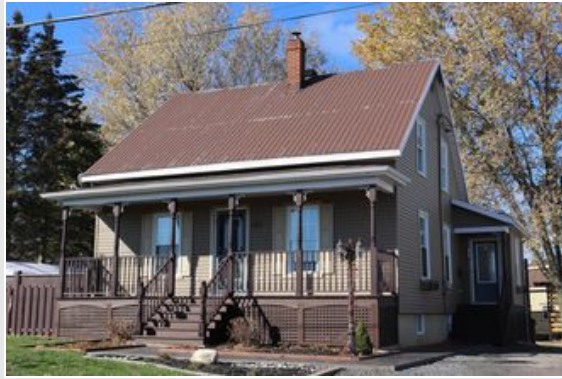
N° 2021\_33060\_SEIG\_0122\_08

| <p>Construit vers 1926, ce cottage vernaculaire américain a conservé son volume ancien, l'emplacement de ses ouvertures et une galerie couverte en façade décorée d'aiseliers et de poteaux tournés. Le revêtement de la toiture, le revêtement de l'auvent, le revêtement extérieur, les portes et les fenêtres sont contemporains. À noter que cette maison a été relocalisée probablement avec la création de l'autoroute 20.</p> | | |

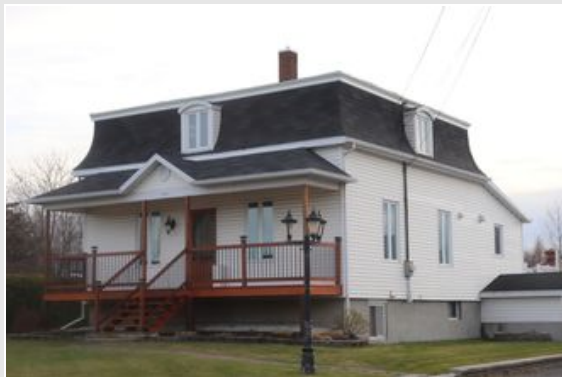
N° 2021\_33060\_SIOS\_0398\_08

| <p>Construite entre 1880 et 1920, cette maison à mansarde d'influence Second Empire a conservé son élégante volumétrie, son toit brisé à quatre versants galbés et ses lucarnes cintrées. Elle est complétée d'une galerie couverte en façade décorée d'aiseliers et d'un fronton. Le revêtement de la toiture, le revêtement de l'auvent, le revêtement extérieur, la porte, les fenêtres et le garde-corps sont contemporains. À noter que cette maison aurait été reculée un peu plus loin du chemin.</p> | | |

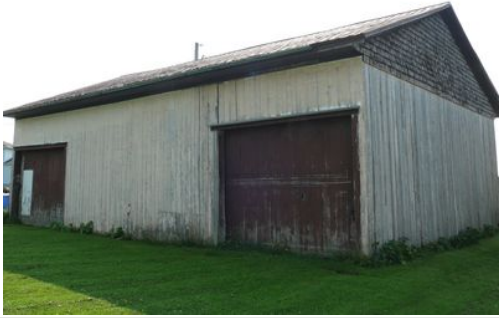
| <p>Dans la campagne de Laurier-Station, près d'une maison ancienne. Bâtiment à toit à deux versants droits ayant probablement été construit pour servir de hangar ou de garage. Bonne authenticité : planches de bois verticales, bardeaux de bois sur les pignons, portes en bois, fenêtre en bois à carreaux. Transformations : tôle profilée sur le toit et porte en acier récente. Toutes les composantes de bois manquent de peinture ou de teinture.</p> | | | |

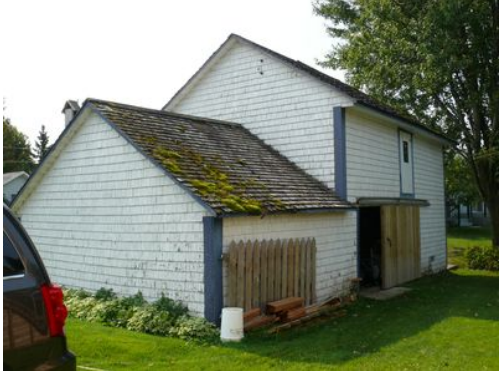
| <p>Dans le village de Laurier-Station, derrière une maison construite entre 1920 et 1950. Bâtiment à toit à deux versants droits comportant deux corps de bâtiments dont un, le plus bas, abondamment fenêtré, pouvait servir de poulailler. Excellente authenticité : bardeaux de bois sur les toitures, bardeaux de bois sur les façades, planches cornières, fenêtres à carreaux en bois, chambranles. Le revêtement de la toiture de bardeaux de bois est détérioré. Transformations : les portes ne semblent pas anciennes.</p> | | | |
